Département de Saône-et-Loire (71)
Conseil Général de Saône-et-Loire
Commune de Marizy

**Diagnostic et évolution du système
d'assainissement de la commune de Marizy**

Rapport final

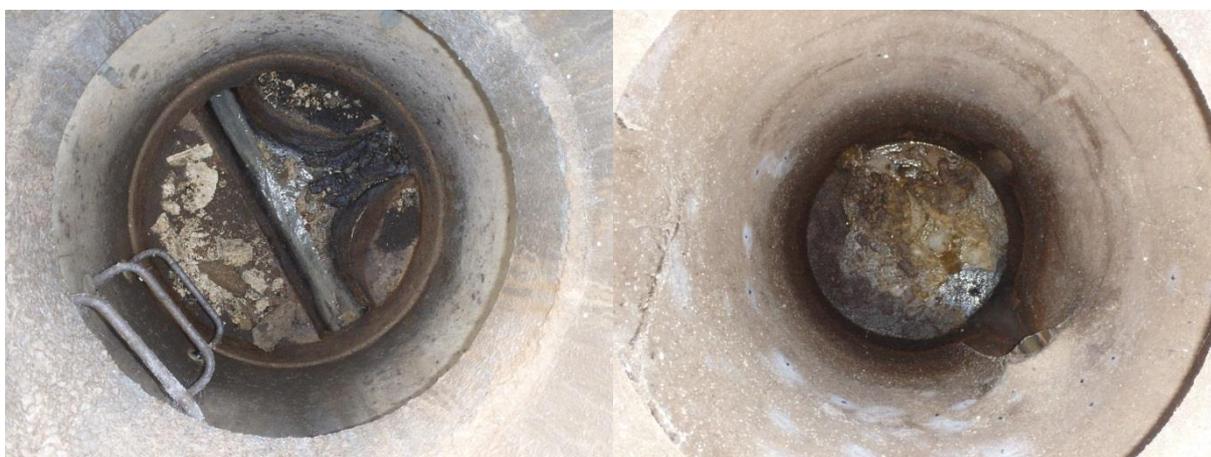
- De dépôts, causés le plus souvent par de mauvaises conditions d'écoulement (défaut de pente) pour les regards d'eaux usées. Il s'agit des regards 26, 55, 190 et 198.

Regard n°55

Regards n° 198

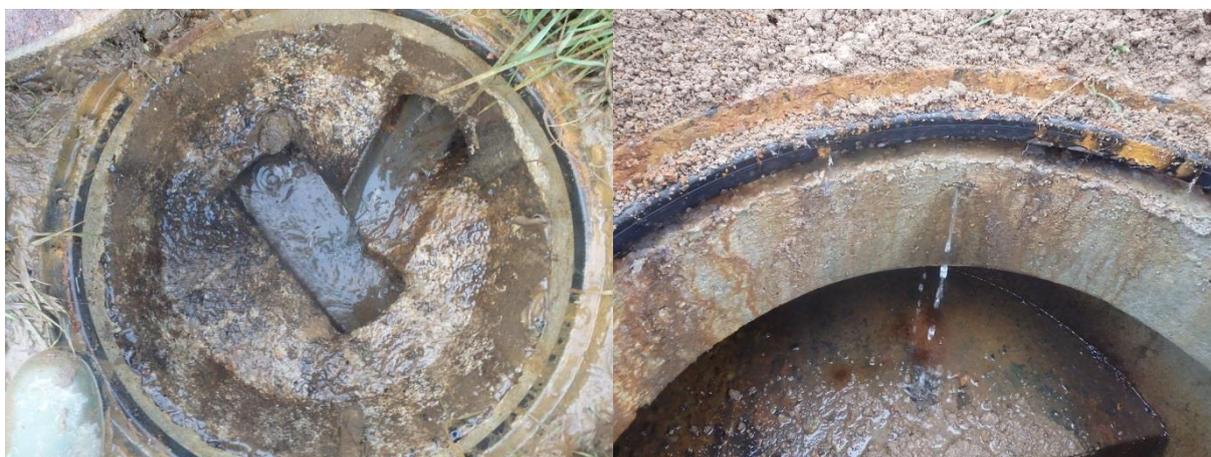
- D'importants problèmes d'étanchéité et de génie civil entraînant des entrées d'eaux claires parasites permanentes sur les réseaux d'eaux usées. Il s'agit des regards 20, 103, 155, 215 et 219 (la plus importante). Des infiltrations sur les boîtes de branchement ont également été recensées (n° 164, 151 et 229).

Regard n°219

Regards n° 215

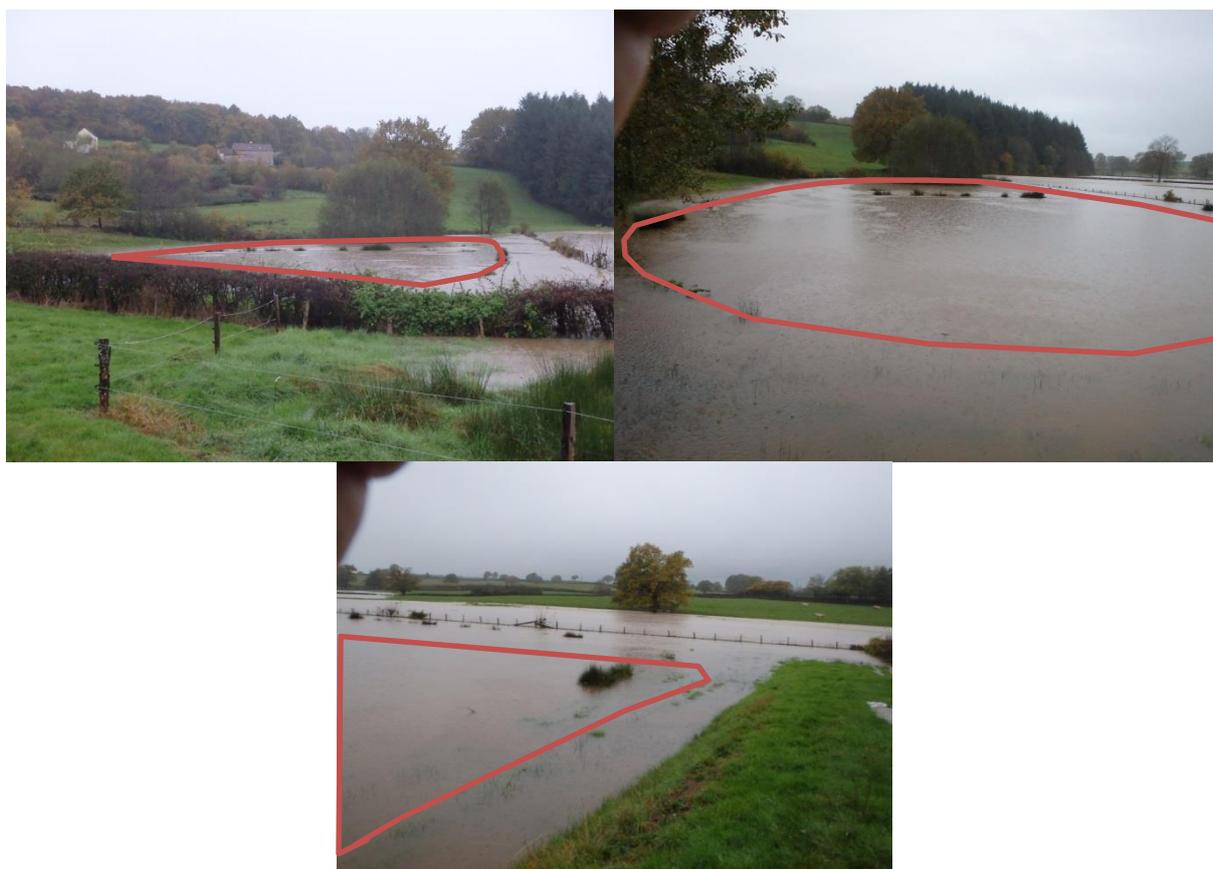
Cette visite a permis de constater plusieurs dysfonctionnements. En effet, cet épisode pluvieux a eu pour conséquence de monter le niveau de la rivière et d'inonder les lagunes. Les photographies suivantes permettent de constater l'ampleur de l'inondation. Le tracé rouge délimite les lagunes. L'Arconce a donc submergé les lagunes.

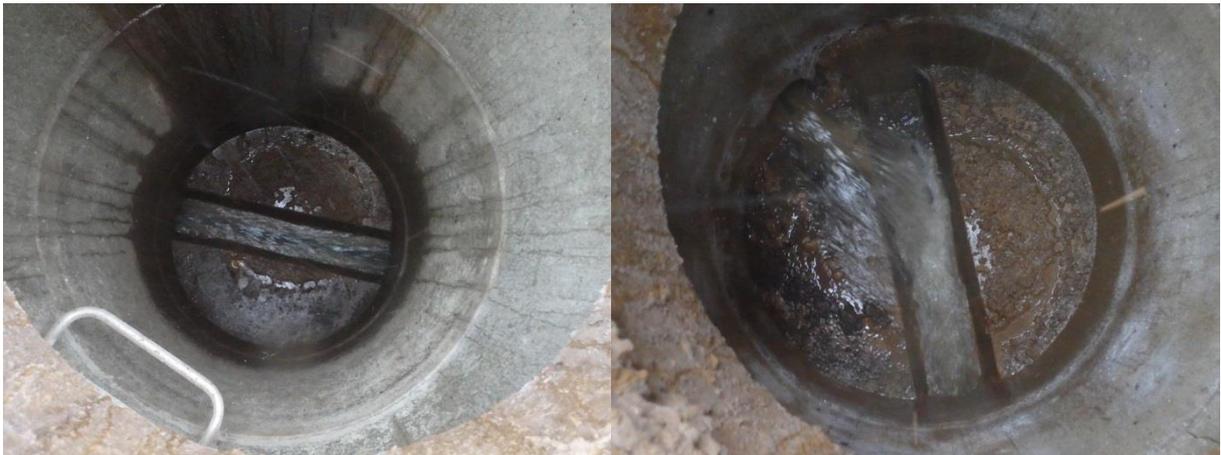
En revanche, sur les secteurs où le réseau n'était pas en charge, des débits importants ont été remarqués prouvant l'entrée d'eau claire (cf. photo suivante).

Regard n° 78 (près de la mairie)

Regard n° 105 (en aval de la salle des fêtes)

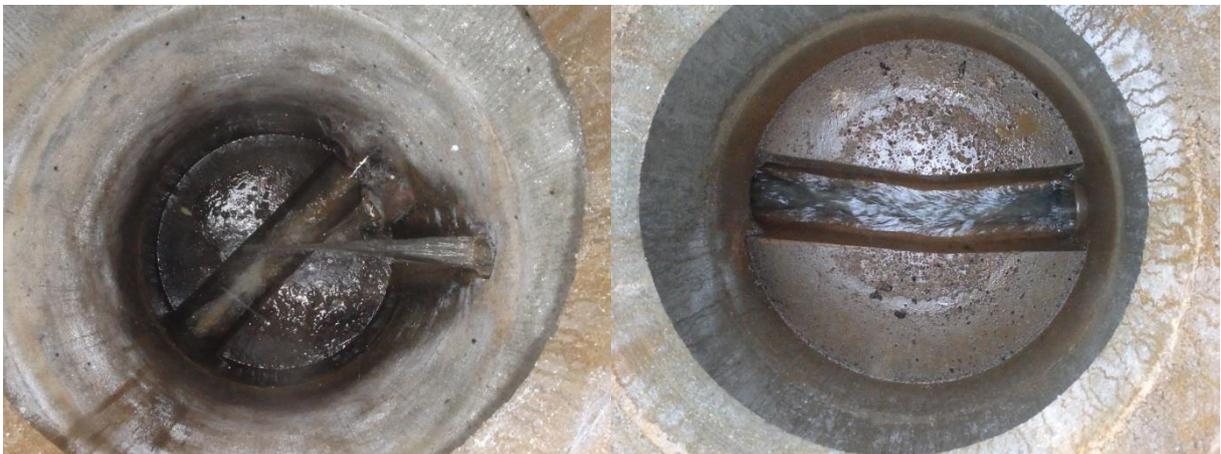
Regard n° 110

Regard n° 182

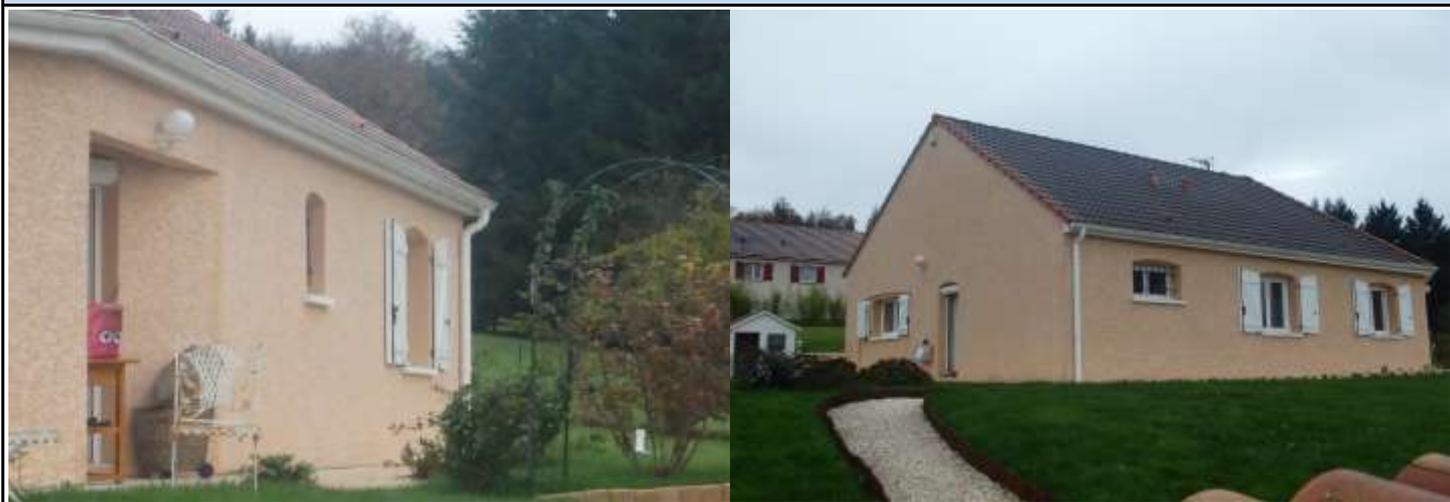
Type d'anomalie	Test au colorant	Cause si non	Résultat du test	Surface active	Remarques
Gouttière	Oui		Négatif		
Gouttière	Oui		Négatif		
Surface totale :				0 m²

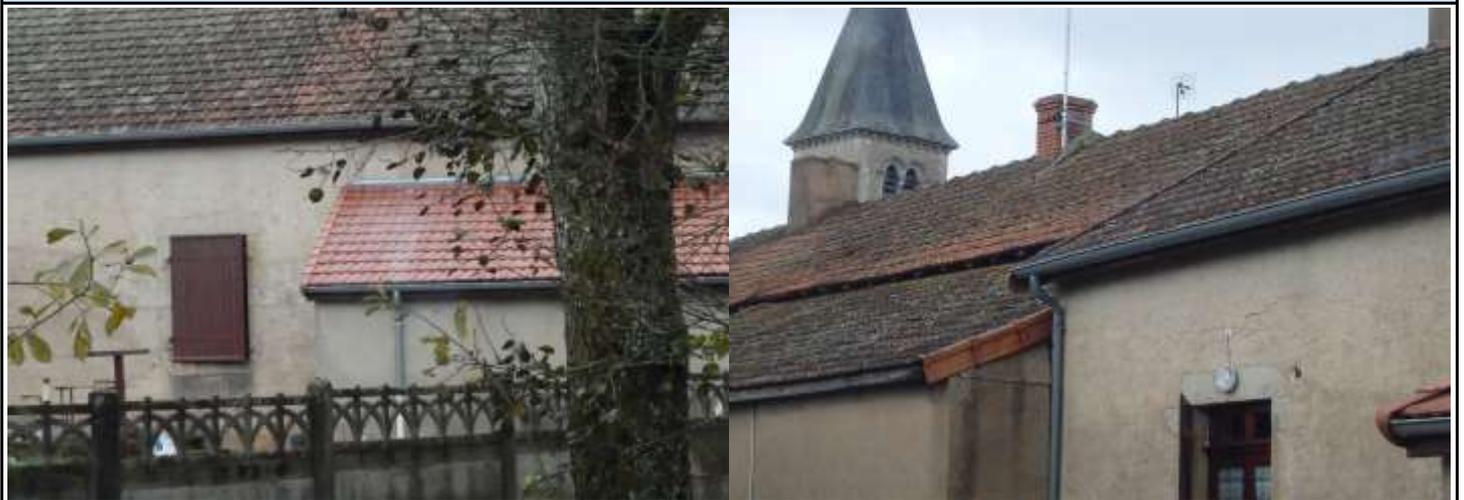
Type d'anomalie	Test au colorant	Cause si non	Résultat du test	Surface active	Remarques
Gouttière	Oui		Positif	19 m ²	
Gouttière	Oui		Positif	29 m ²	
Surface totale :				48 m²

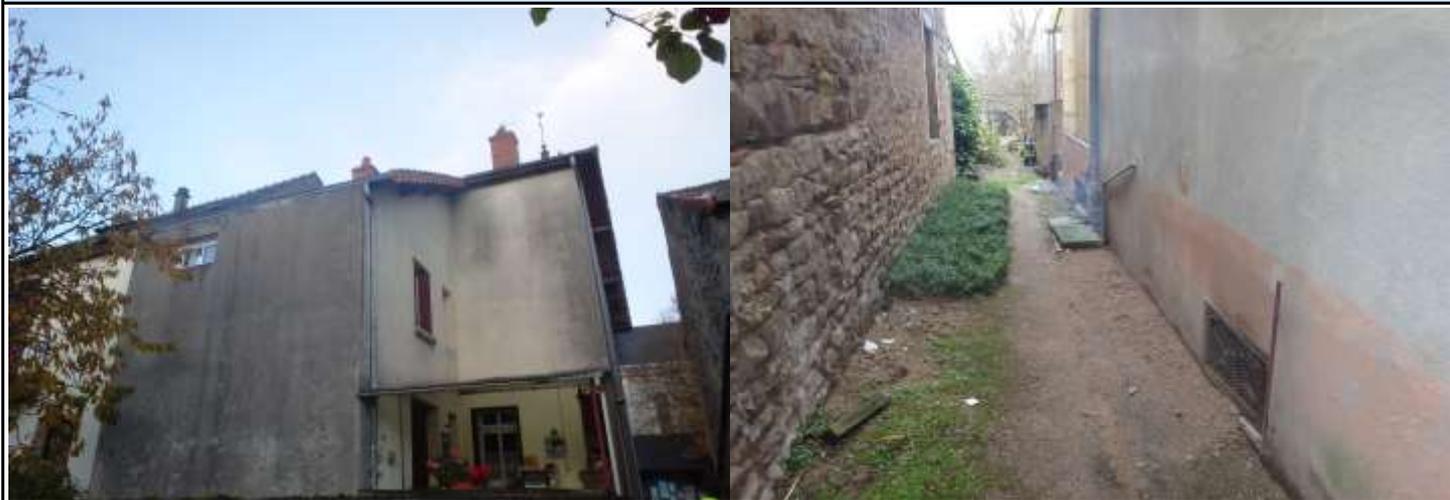
Type d'anomalie	Test au colorant	Cause si non	Résultat du test	Surface active	Remarques
Gouttière	Oui		Positif	42 m ²	
Gouttière	Oui		Positif	12 m ²	
Gouttière	Oui		Positif	10 m ²	
Surface totale :				64 m²

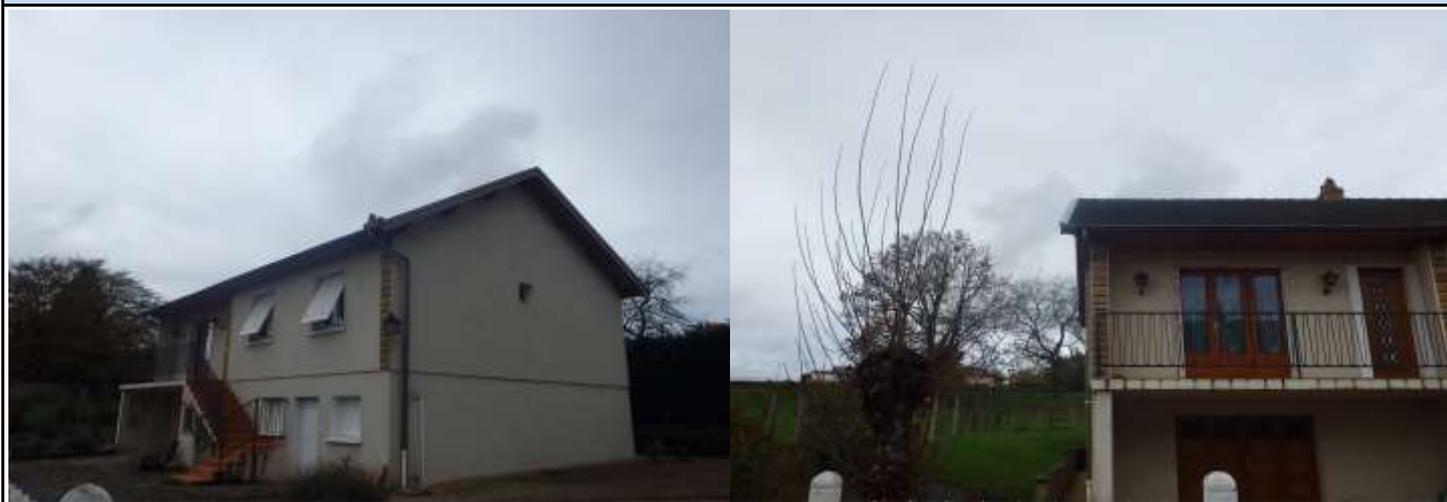
Type d'anomalie	Test au colorant	Cause si non	Résultat du test	Surface active	Remarques
Gouttière	Non	Refus		25 m ²	
Gouttière	Non	Refus		25 m ²	
Surface totale :				50 m²

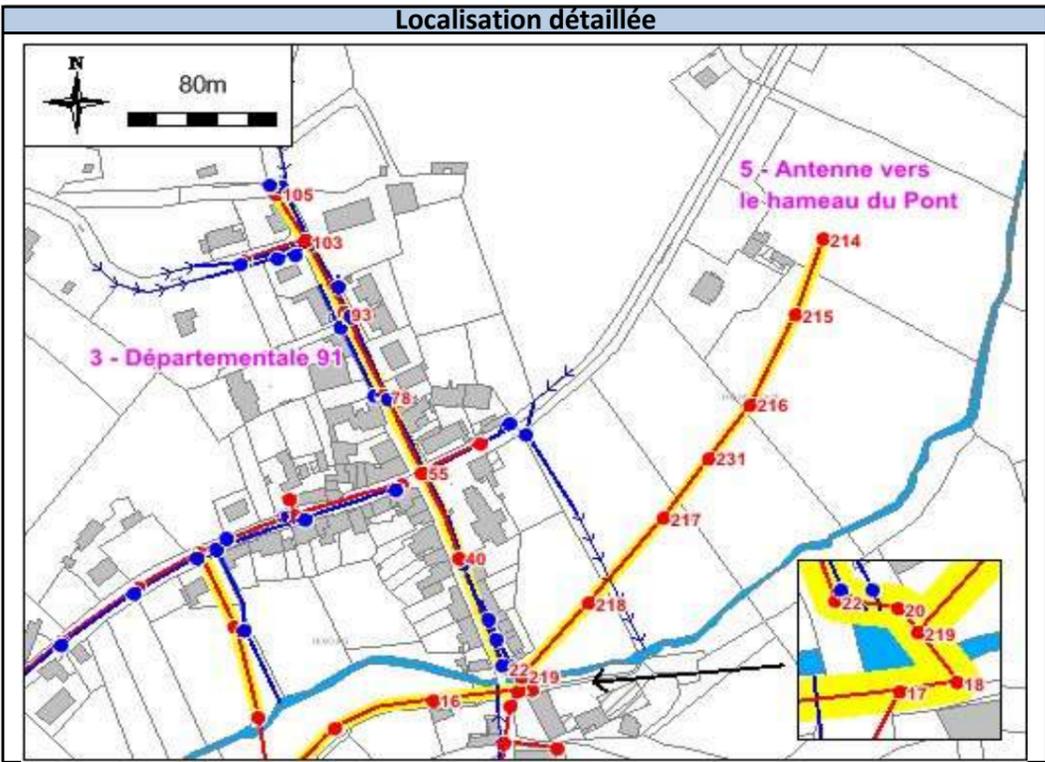
Commentaires	Description détaillée des travaux envisagés
Etat général : Les défauts mis en évidence sont des infiltrations.	-
Descriptif des travaux : Il s'agira ici de rétablir l'étanchéité des regards et de placer une manchette au niveau de l'infiltration dans la canalisation.	-
	-
	-
	Coût total des travaux de réhabilitation
