RETOUR D'EXPERIENCE DE L'APPLICATION DU **PLAN D'ACCOMPAGNEMENT ENVIRONNEMENTAL** VISANT A  
LA DECLINAISON EN PHASE CHANTIER DES ENGAGEMENTS PRIS PAR GRTgaz EN PHASE ETUDE

RENFORCEMET DE L'ARTERE DU NORD-EST

ERCHING - OBERGAILBACH  
PETIT-TENQUIN - CERVILLE

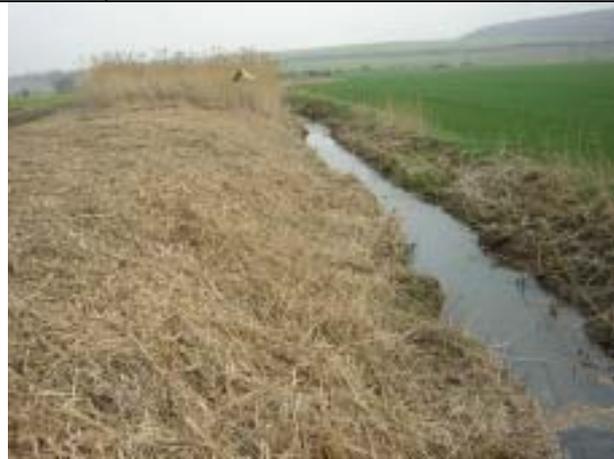
**④** Ripisylve dense à roseaux. Les résidus de coupe ont été laissés sur place, l'entreprise n'ayant pas le matériel technique nécessaire pour les broyer.

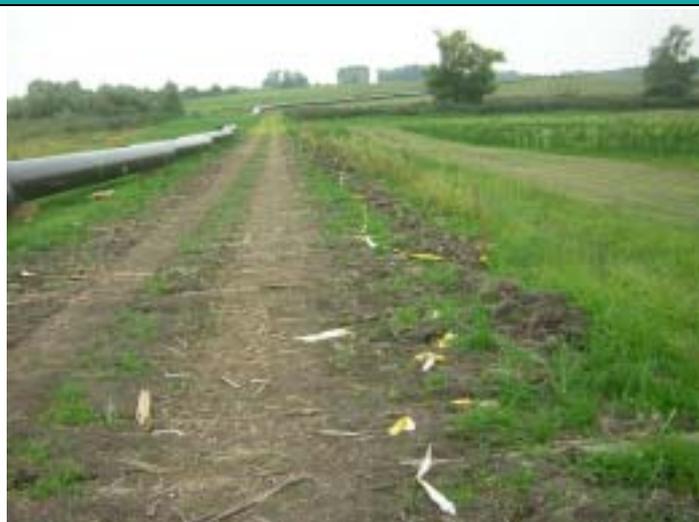
Les matériaux utilisés pour le balisage sont extrêmement fragiles et peu résistants aux mauvaises conditions météorologiques. Le grillage orange, en particulier, a maintes fois été détérioré par le vent avec dispersion de fragments en plastiques difficiles à ramasser une fois disséminés dans l'environnement. Il en est de même pour la rubalise.

❶ Rubalise provisoire entièrement détériorée par le vent à Francaltroff.

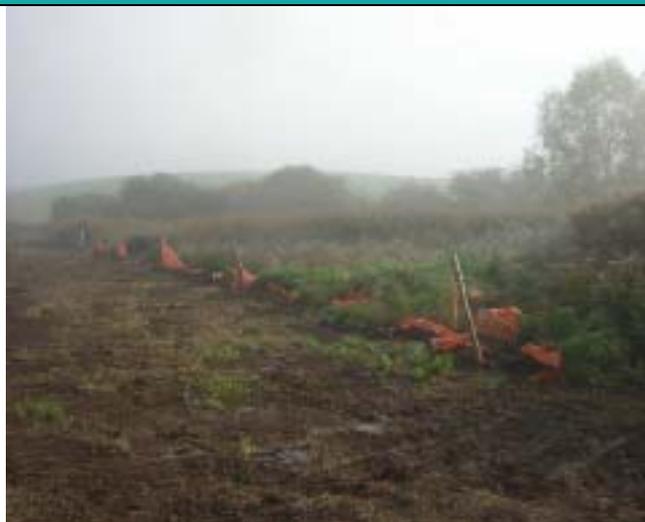
❷ Balisage complètement détruit par le vent à Francaltroff.

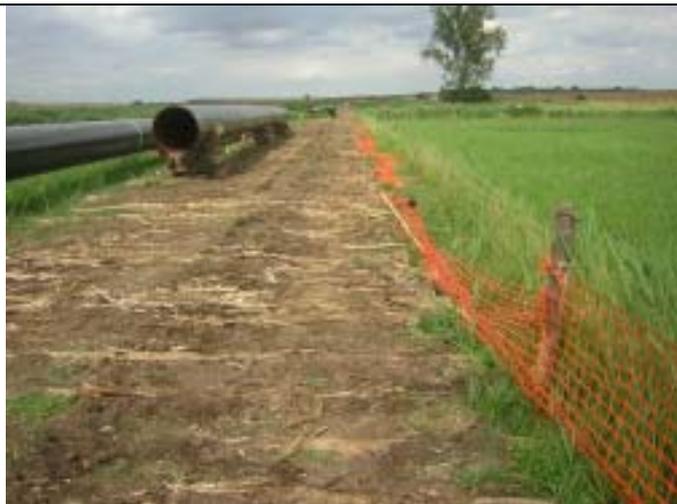
❸ Balisage détérioré par le passage des engins sur la ZNIEFF de Vaxy-Gerbécourt.

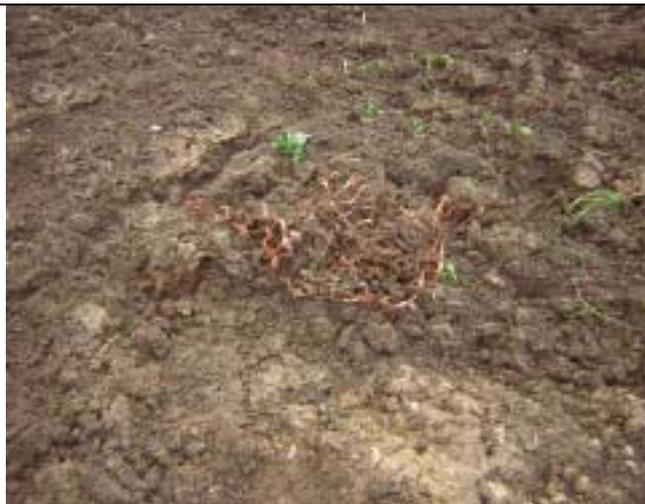
Le problème de détérioration du balisage se répercute jusqu'à la remise en état qui, par remaniement de la terre, peut localement fait apparaître des morceaux de grillage orange.

❹ Morceau résiduel de grillage orange en surface après remise en état (vallée de la Seille à Moncel sur Seille).

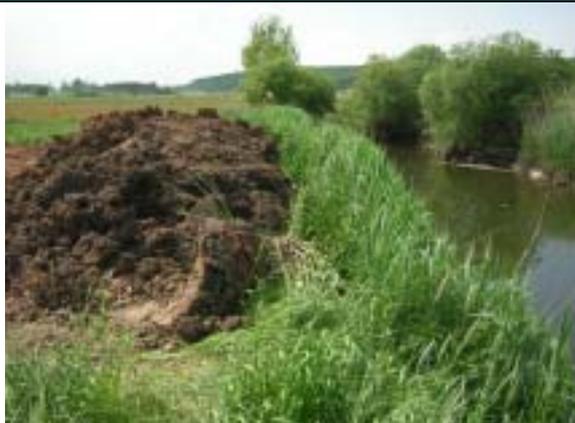
❶ Avant : Tas trop près de la berge (rivière La Seille)

❷ Après : Tas éloigné de la berge, sur notre demande

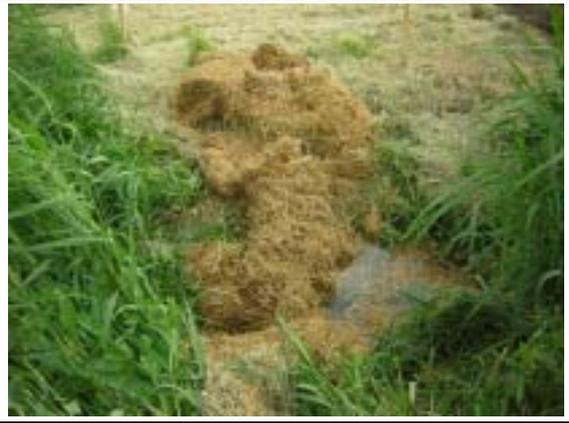
Les gabions, plus faciles d'emplois, ont été utilisés pour pallier au problème de déstructuration des bottes de paille lors de leur remontée des cours d'eau (leur poids entraînait la rupture des ficelles et la paille retombait dans l'eau).

❷ Botte de paille dont les ficelles ont lâché à la remontée

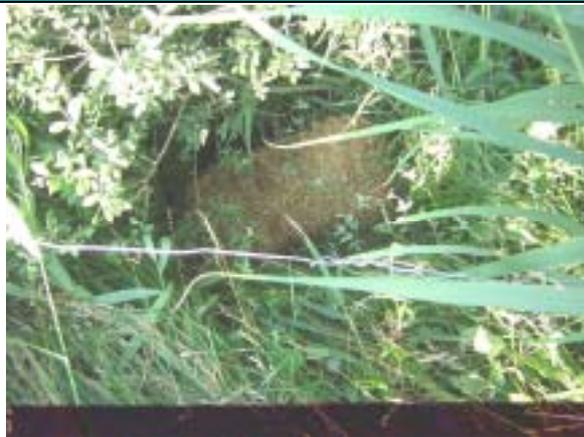
❶ Botte de paille laissée dans un ruisseau après terrassement

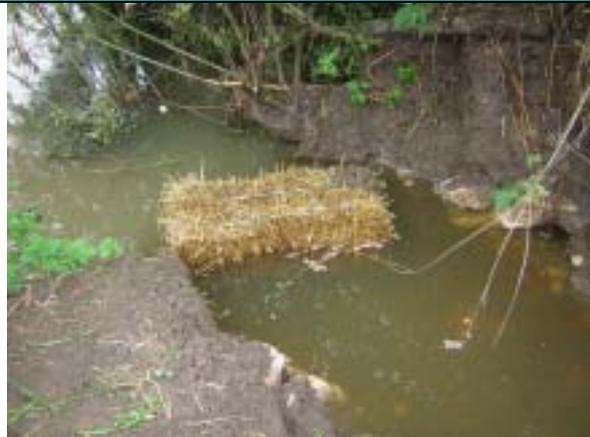
❷ Botte de paille flottant dans les eaux en crue de la Seille

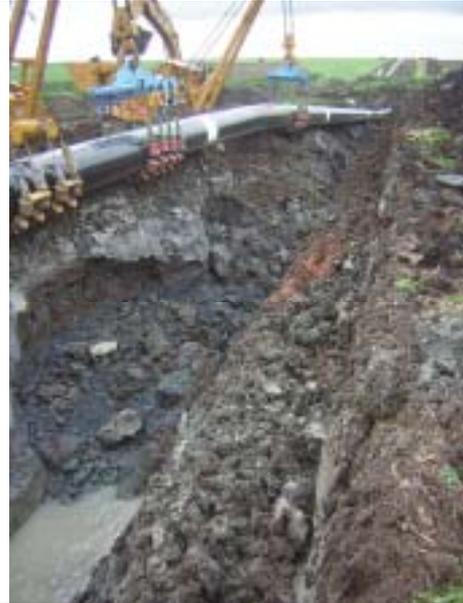
**4** Effondrement de la tranchée pendant la mise en fouille. La tranchée doit être reprise. La rupture d'écoulement se prolonge.

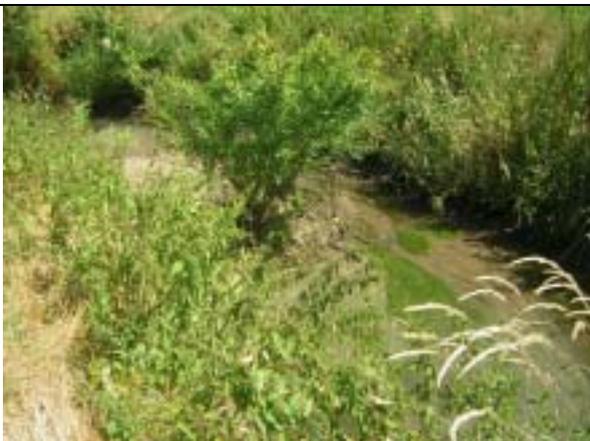
**5** Rupture brutale de l'écoulement : il n'y a presque plus d'eau

Il faut trouver une solution pour éviter les ruptures d'écoulement. Selon notre expérience vécue sur le F34, il n'y a pas beaucoup de solutions :

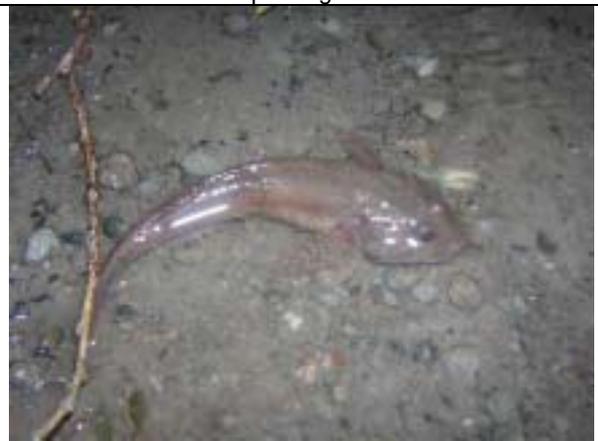
**6** Chabot en train de s'asphyxier par manque d'eau suite à

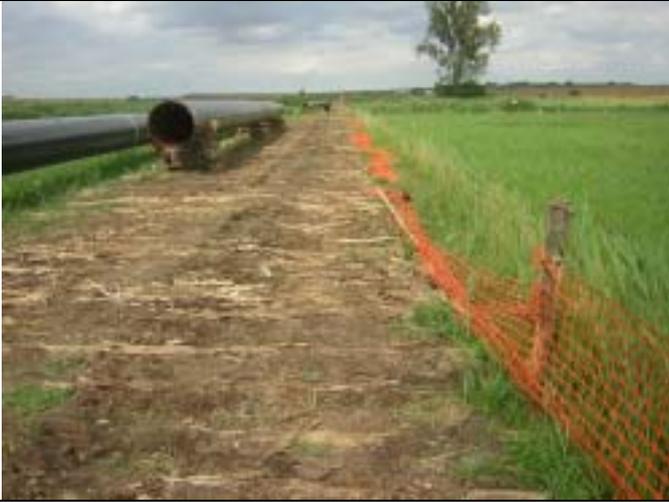
- les rondins sont fortement dégradés par le passage des engins et des morceaux d'écorces et de bois restent dans le sol après les travaux. Les résineux ayant la particularité d'acidifier le sol lors de leur décomposition, on peut donc s'attendre à un impact sur la flore pendant un certain nombre d'années (le pH du sol va diminuer impliquant une modification du cortège végétal).

- la terre végétale entre les rondins ne conserve pas ses caractéristiques pédologiques et édaphiques : son exposition au soleil associée aux pluies estivales favorise l'hydrolyse et la décarbonatation de la terre par lessivage avec son appauvrissement au final. La désagrégation mécanique des rondins et l'acidification qui en résulte amplifie encore la transformation de la terre. Au final la terre végétale perd certaines de ces propriétés favorables à la pousse de certaines espèces de plantes, ceci pour un certain nombre d'années.

❶ Piste stabilisée sur la ZNIEFF de Vaxy-Gerbécourt : on distingue bien la terre végétale entre les rondins et les morceaux de résineux éclatés par le passage des engins.

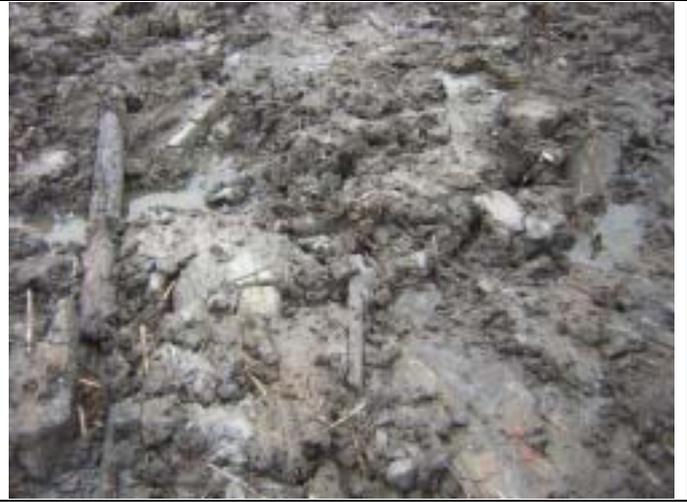
❷ Débris résiduels de rondins après la remise en état : nous avons demandé à l'entreprise de revenir les ramasser, mais combien sont restés sous terre ?

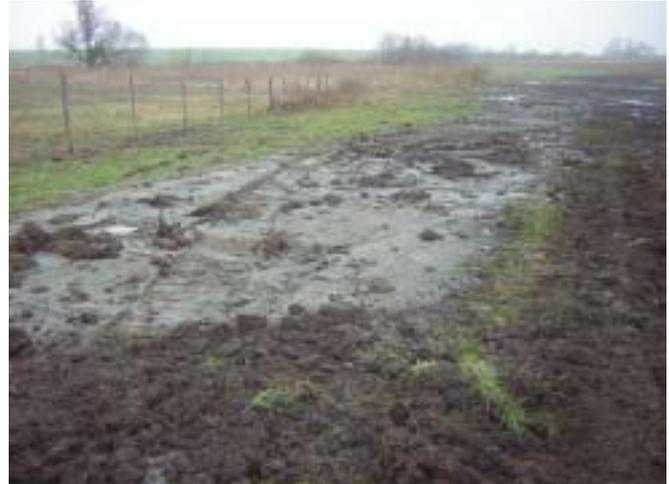
❸ Résultat après remise en état : la partie gris clair est de la terre de remblais. Il n'y a plus assez de terre végétale pour la recouvrir.

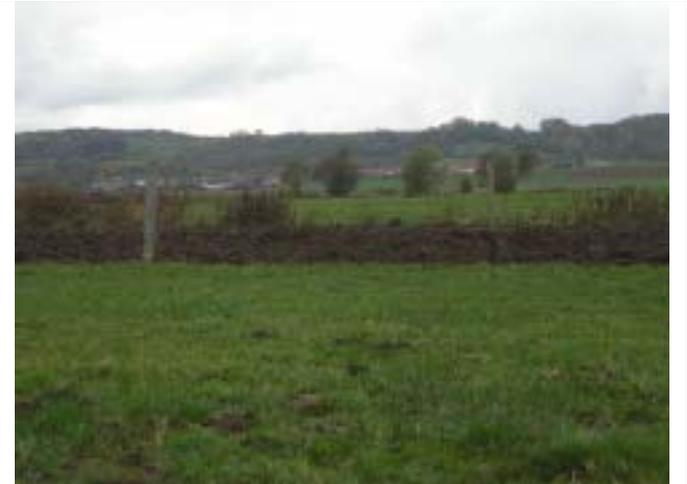
❹ ZNIEFF de Vaxy-Gerbécourt : la terre que l'on voit provient de la tranchée. Elle a été rajoutée par-dessus les rondins stabilisés avec de la terre végétale en raison d'un enfoncement du sol. A ce stade il n'est plus possible de récupérer la terre végétale dessous et la remise en état n'est pas correcte.

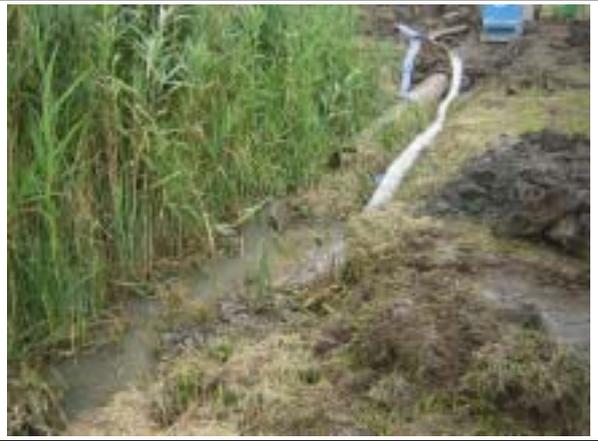
Les précipitations, les sources, les infiltrations des cours d'eau inondent souvent la tranchée rendant délicate voire impossible la mise en fouille du tube (la profondeur de la tranchée est alors difficile à évaluer). L'inondation de la tranchée a toujours lieu dans les talwegs, donc près des cours d'eau. Par conséquent, le réflexe systématique du personnel de chantier est de pomper l'eau boueuse de la tranchée pour la rejeter directement dans le cours d'eau voisin.

**2** Rejet d'un pompage de fouille dans un ruisseau : le degré de turbidité de l'eau en dit long sur les dégâts occasionnés à la faune aquatique.

- la première est de demander aux riverains l'autorisation de rejeter dans leur champs voisins si les conditions le permettent (champs moissonné, prairie déjà fauchée...). Cette demande doit être réalisée aux premiers états des lieux en spécifiant bien qu'il ne s'agit que de quelques mètres cubes rejetés en moins d'une demi-heure généralement. Cette solution est la meilleure, si l'exploitant est d'accord. Dans le cas contraire, il faut au moins le convaincre de rejeter sur les bandes enherbées le long des cours d'eau. Ceci permet de filtrer l'eau dans l'herbe avant de ruisseler dans le ruisseau. Une protection genre bidim doit être placée sous la manchette pour ne pas créer de trou dans le sol ou pour ne pas détruire de berges par la puissance du débit. Des filtres à sédiments sont à utiliser si nécessaires.

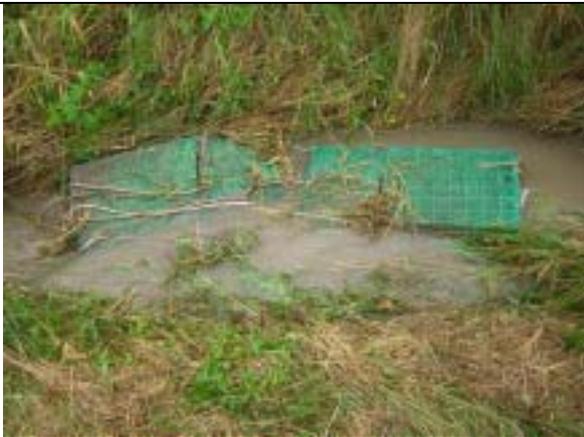
**3** Gabions mis en place dans un ruisseau pour filtrer le rejet d'un pompage de fouille. Le débit rejeté est trop fort pour une filtration efficace.

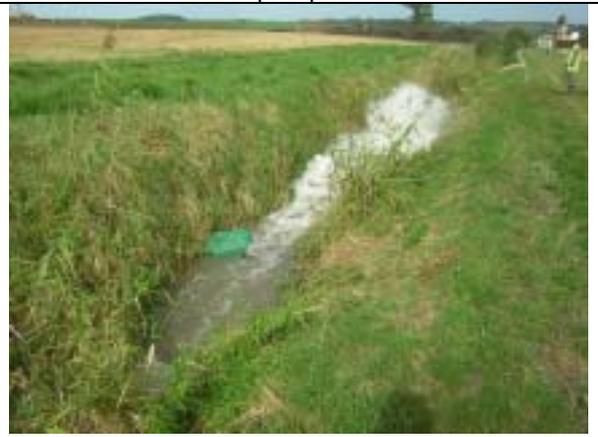
**4** Aperçu du débit d'un rejet de pompage. Le débit de rejet, trop puissant, entraîne une dérive de toute la faune aquatique.

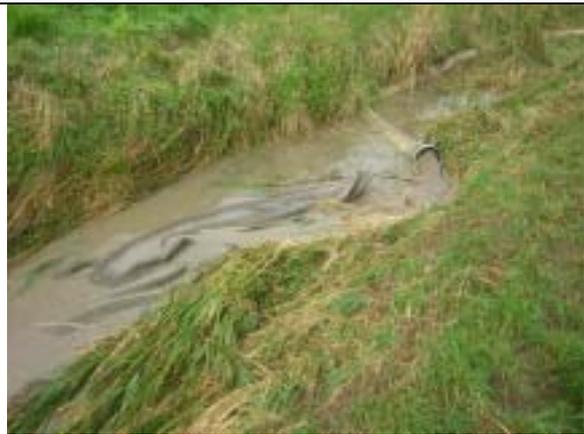
**5** Fin d'un pompage avec rejet dans un ruisseau : l'eau n'est plus que de la boue. L'impact sur la vie aquatique est inqualifiable.

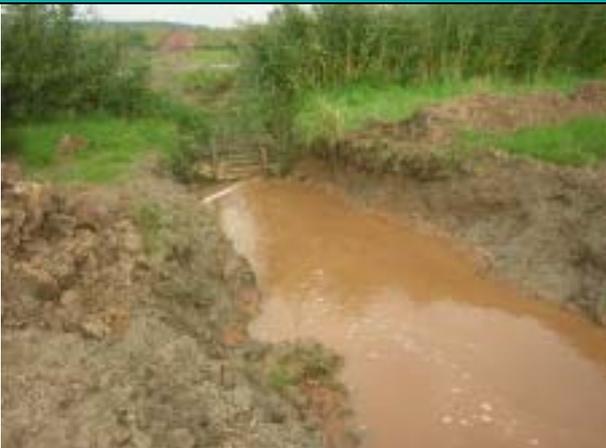
❶ Turbidité très prononcée sans protection efficace du fossé.

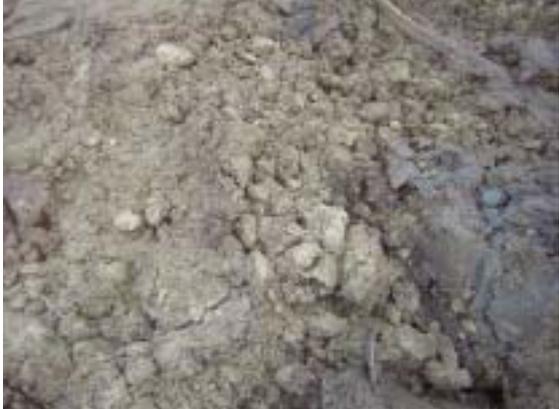
- des résidus de balisage visibles en surface après la remise en état,
- l'utilisation du gravier (mélangé à de la terre) d'une base de vie pour combler un déficit de terre en bordure de la Seille : ceci change les caractéristiques du sol et de la végétation spécifique de ces prairies,
- l'absence ou le manque de terre végétale, qui a été utilisée pour la stabilisation des rondins dans les zones humides : la végétation originelle et typique de ces sites ne sont pas près de retrouver leur état d'origine,

<p><b>3</b> Vallée de la Seille : la remise en état semble visuellement correcte...</p>	<p><b>4</b> ... mais de plus près on observe des « rustines » : ici on voit le gravier provenant de la base de vie et qui a été déplacé 200 mètres plus bas près des berges de la Seille.</p>

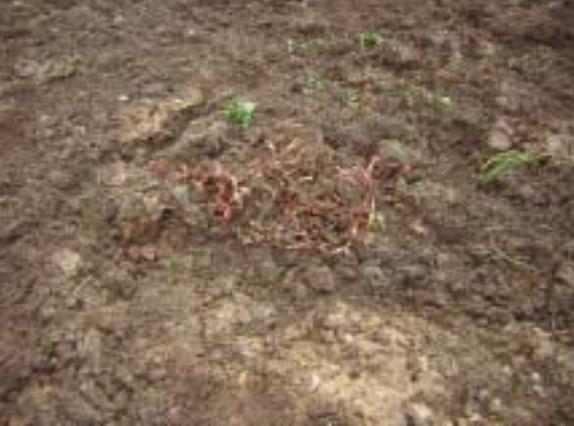
<p><b>5</b> Restes de morceaux de balisage après remise en état</p>	<p><b>6</b> Berge de la Seille : trois drains ont été posés pour stabiliser la berge. De notre point de vue, ce dispositif n'était pas nécessaire</p>

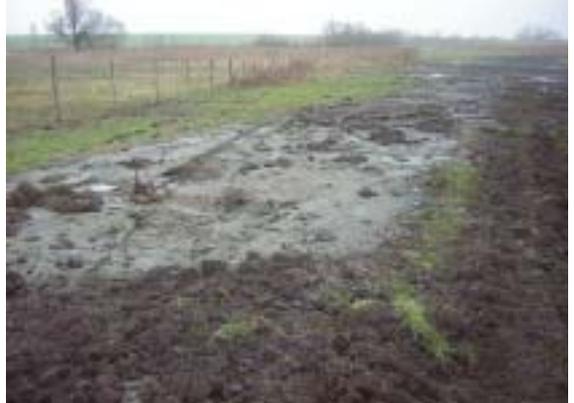
<p><b>7</b> Terre de remblai à nue par manque de terre végétale qui avait servie à stabiliser des rondins sur la piste.</p>	<p><b>8</b> Berge d'un ruisseau partiellement effondrée après remise en état. Le problème s'est stabilisé.</p>

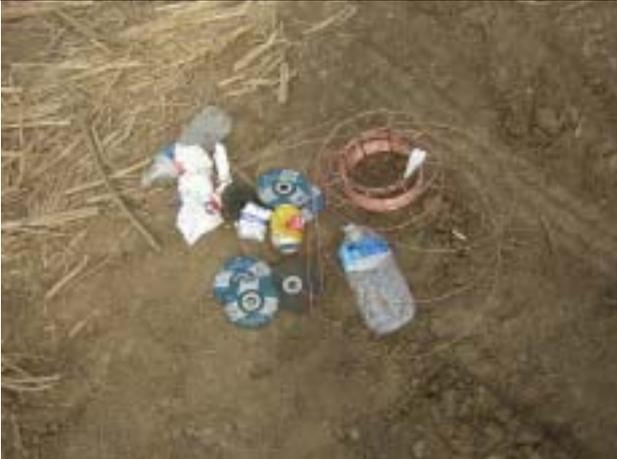
**1** Déchets multiples que nous avons ramassés alors que l'équipe de ramassage venait de passer (ZNIEFF de Vaxy-Gerbécourt).

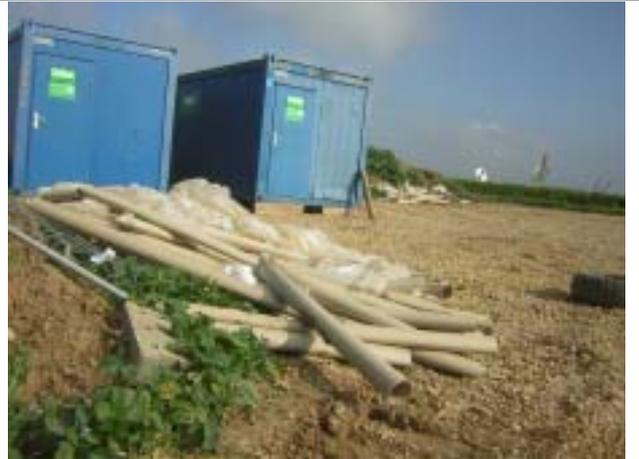
**2** Base de vie sans bac-poubelle à Racrange : les déchets que l'on voit peuvent être dispersés par le vent.

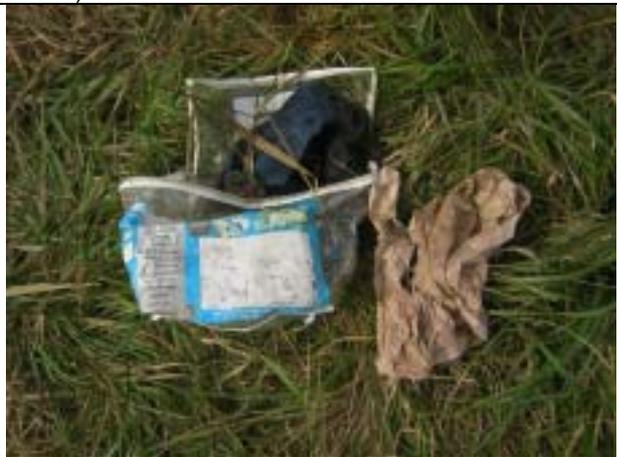
**3** Kit de dépollution usagé et laissé sur place pendant plusieurs semaines avant qu'il ne soit ramassé. Le chiffon que l'on voit est souillé d'hydrocarbures, ceci à moins d'un mètre d'un ruisseau.

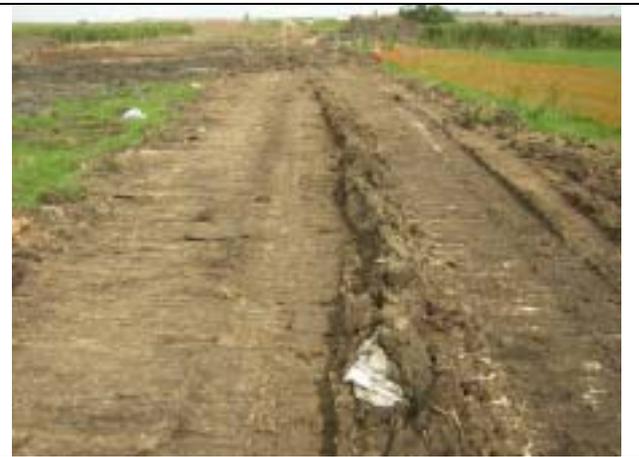
**4** Sac de sable à moitié enfoui sous de la terre de la piste, laissé plusieurs semaines ainsi. Qu'est-il advenu ?

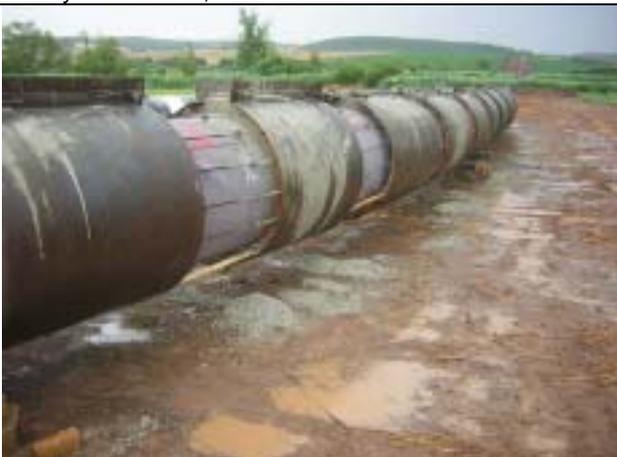
**5** Bétonnage de la pièce pour la Seille. Aucune protection du sol n'a été installée. A notre arrivée sur les lieux, un vendredi soir après le chantier, la pluie coulait sur le béton non totalement sec, avec risque de ruissellement vers la rivière.

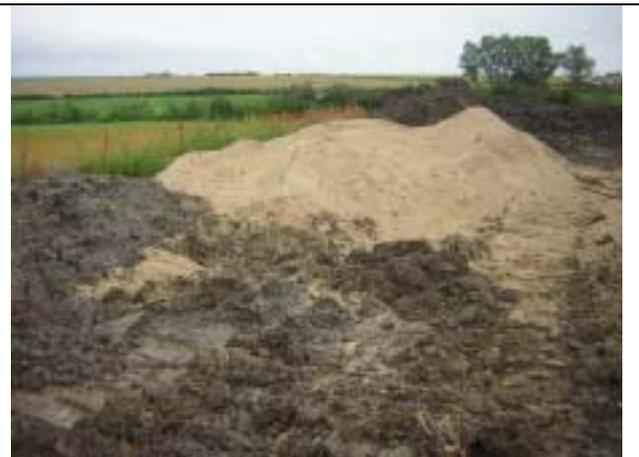
**6** Tas de sable à même le sol, sur la ZNIEFF de Vaxy-Gerbécourt. Compte tenu de la sensibilité du site, ce tas aurait mérité d'être isolé du sol par une bâche.

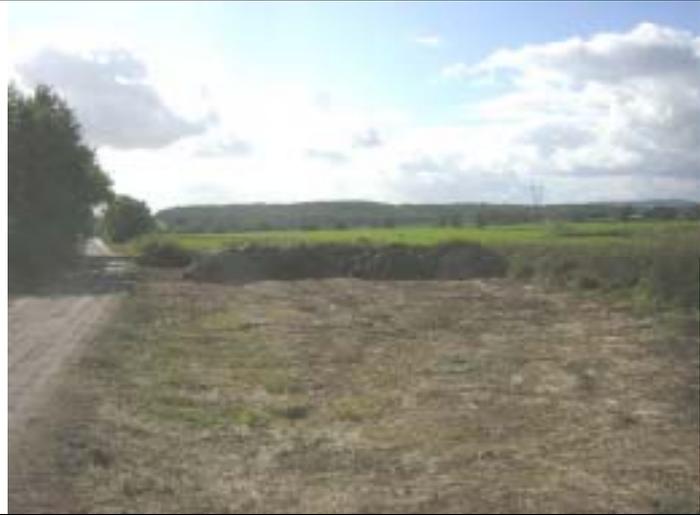
Dès la fin du mois de septembre, nous avons remarqué que certains excédents étaient utilisés pour remblayer des sites dont les sensibilités naturelles et hydrauliques pouvant être fortes, ceci contrairement aux spécifications du CPP de GRTgaz et de la réglementation.

❶ Tas d'excédents destinés à être régalés en zone inondable de la vallée de la Seille, en inégalité.

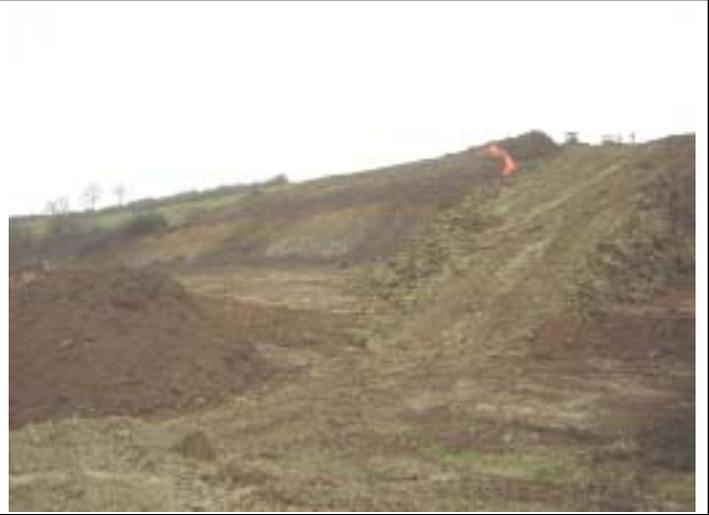
❷ Coteau identifié dans l'Etude d'impact comme Habitat du Damier de la Succise et de l'Azuré du Serpolet (deux papillons protégés) à Erching. La légalité des terrassements sur ce site n'ont fait l'objet d'aucune réflexion préalable de la part de SCPAC-Sicim.
