PROJET DE CENTER PARCS DU ROUSSET – SAONE ET LOIRE  
**DOCUMENT DEBAT PUBLIC**

**LES ENJEUX LIES A L'EAU**  
**ETAT INITIAL**

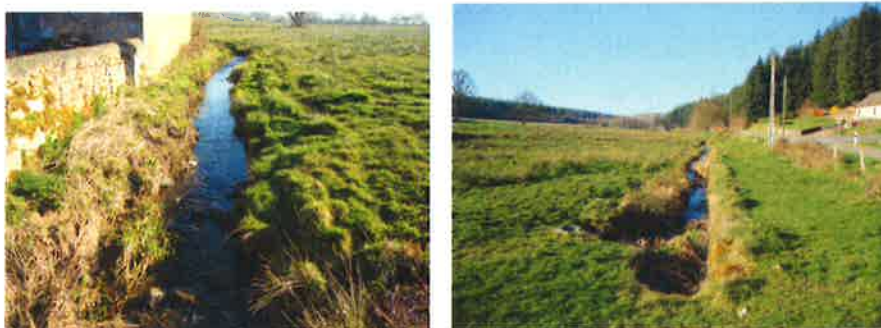
**Figure 3 : L'Arconce, le long de la D33, au Nord du site d'étude (Confluences IC, Février et Mars 2014)**

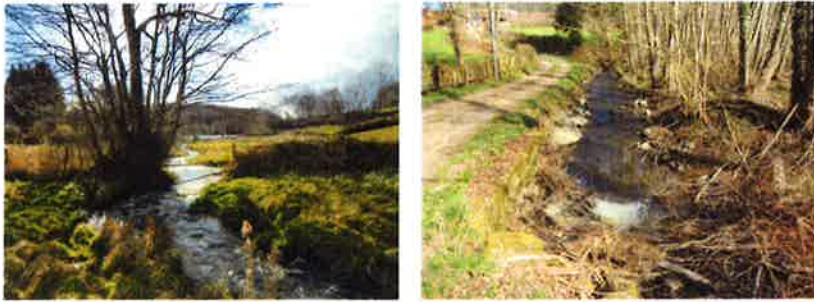
**Figure 4 : L'Arconce au droit du lieu-dit « La Fontaine chaude », à l'Ouest du site d'étude (Confluences IC, Février et Mars 2014)**

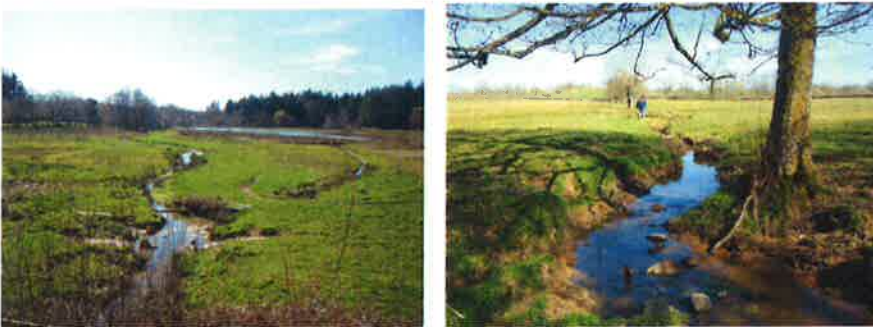
**Figure 5 : La Recorne en amont de l'étang dit du Jarrat (Confluences IC, Mars 2014)**

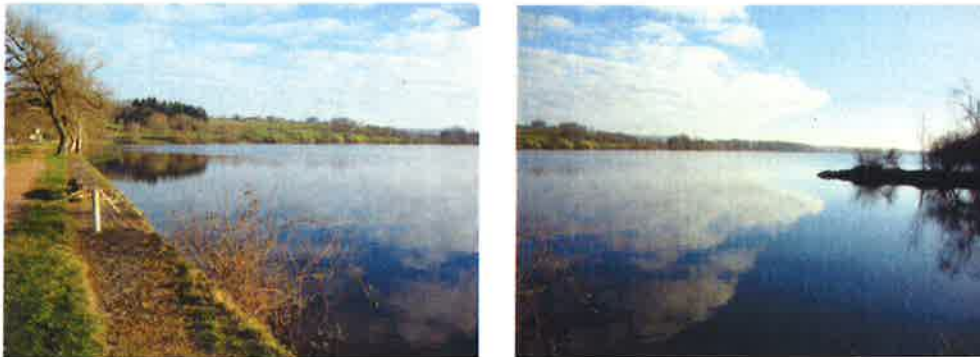
**Figure 6 : Etang du Rousset, situé au Nord-Est du site (Confluences IC, Mars 2014)**

**L'étang du Rousset** se trouve à moins de 500 m au Nord de la zone d'étude. Etang ancien (figurant sur la carte de Cassini), il occupe une superficie d'environ 45 ha et se trouve à une altitude de 380 m NGF. Il se situe sur le cours de l'Arconce qui l'alimente. Il a la particularité d'être classé en zone Natura 2000 "Etangs à Cistudes d'Europe et du Charolais". Il constitue par ailleurs un milieu prisé pour la pêche et est utilisé pour la baignade (zone de camping à proximité).

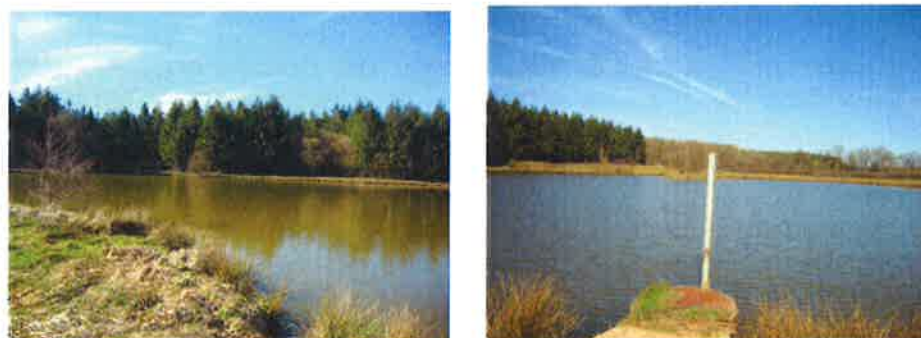
**Figure 7 : Etang dit du Jarrat, situé au Sud du site (Confluences IC - Mars 2014)**

**Le plan d'eau artificiel, dit Etang du Jarrat**, jouxte directement l'emprise du site, en bordure Sud-sud-est. Il occupe une surface de près de 2 ha et est alimenté par la Recorne. La remise en eau de l'étang ancien (figurant sur la carte de Cassini) date de 1996. La hauteur d'eau au droit de la digue est de 2.10 m. Au Sud-Est de l'étang, un petit plan d'eau marque l'endroit d'une ancienne retenue qui permettait d'alimenter un moulin.
