3.1 NOTICE.

1. CONTEXTE DE L'ETUDE.

La présente étude, pilotée par le service des Grandes Infrastructures de la Direction Départementale de l'Équipement du Val d'Oise, concerne la requalification de la Route Nationale 1 en traversée de Montsault et Maffliers (soit un linéaire d'environ 2.6 km), consécutive au prolongement de l'autoroute A 16 jusqu'à la francilienne qui déchargera la RN 1 du trafic de transit.

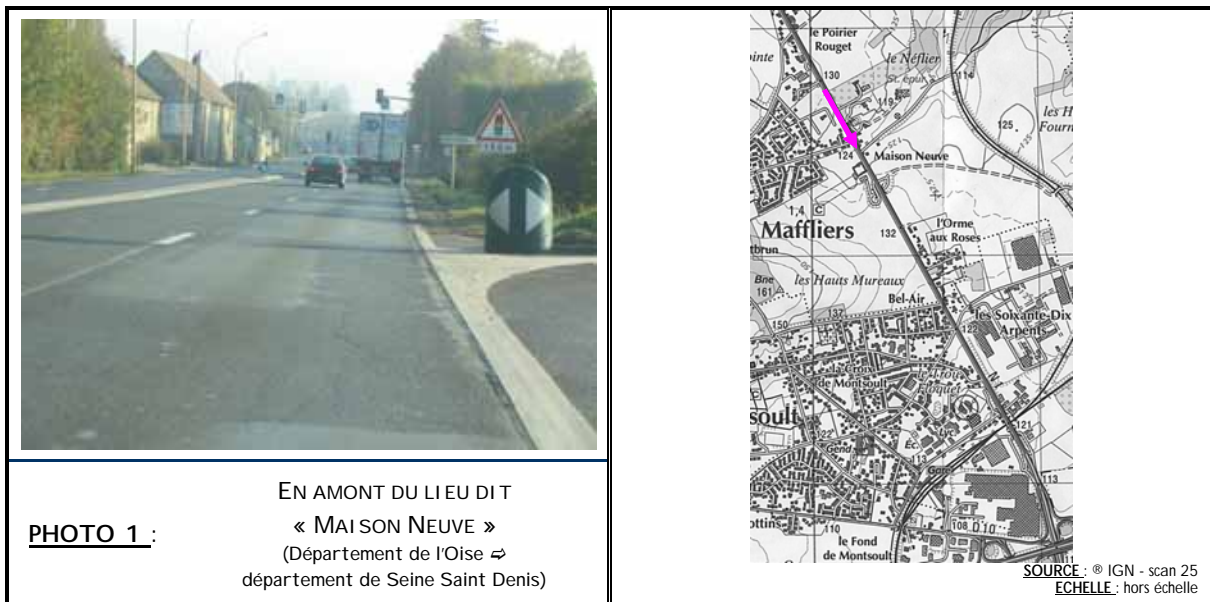
La traversée des lieux-dits « Le Poirier Rouget » et « Maison Neuve » est caractérisée par un manque flagrant d'urbanité.

Ces hameaux se sont organisés autour de la voie, en préservant la fluidité du trafic, sans toutefois privilégier la pérennité de la vie locale.

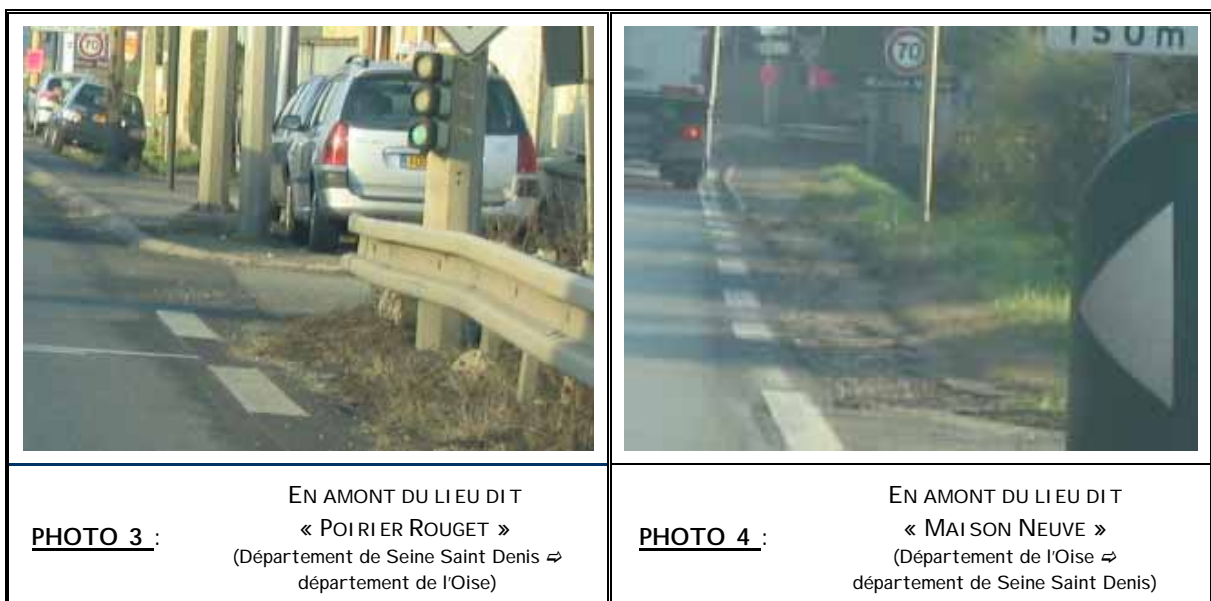
Force est de constater que la pérennité de la zone de sécurité est assurée, par la présence de glissières de sécurité, sur l'accotement Nord.

Bien que sécuritaire, cette disposition n'est pas compatible avec un modèle urbain.

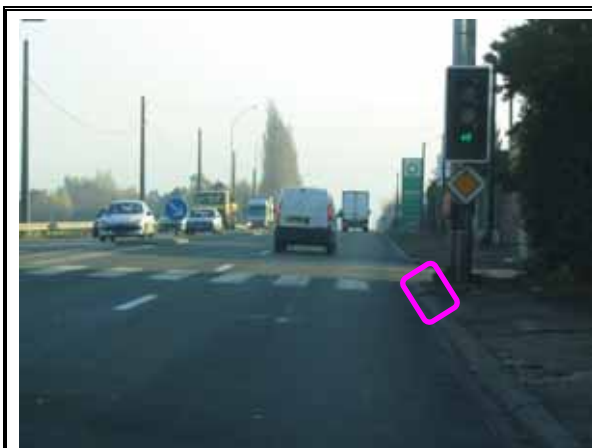
PHOTO 5 :

Dans un autre registre, nous pouvons noter que les bordures de trottoirs ne disposent pas de ressauts admissibles pour le cheminement des **Personnes à Mobilité Réduite**.

PAS DE RESSAUT ADMISSIBLE POUR
LES P.M.R
(Département de l'Oise ⇄
département de Seine Saint Denis)

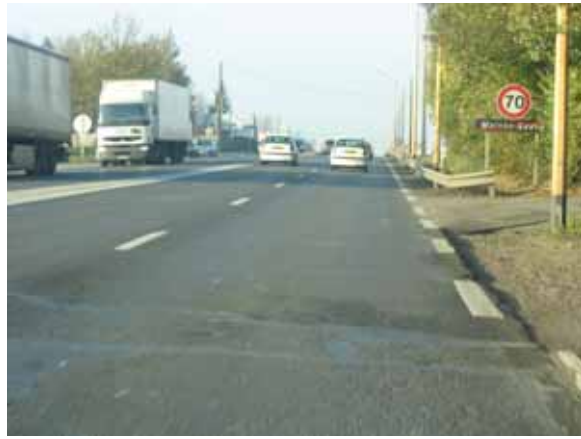
PHOTO 8 :

Les quelques fissurations (longitudinales et transversales) témoignent d'un problème structurel de la chaussée.

FISSURATIONS

(Département de Seine Saint Denis ⇄
département de l'Oise)

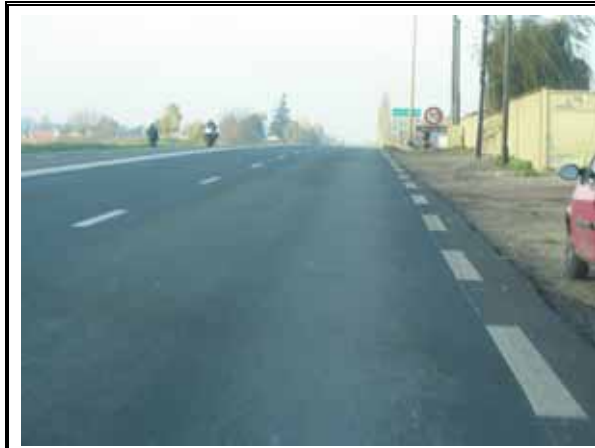
PHOTO 11 :

Un modèle urbain n'est pas compatible avec une largeur de voie excédant 6m. En effet, une optimisation de la géométrie de la voirie (augmentation de la largeur de chaussée...) contribue, indirectement, à une augmentation des vitesses.

AU NIVEAU DU HAMEAU DE
« L'ORME AUX ROSES »
(Département de Seine Saint Denis ↔
département de l'Oise)

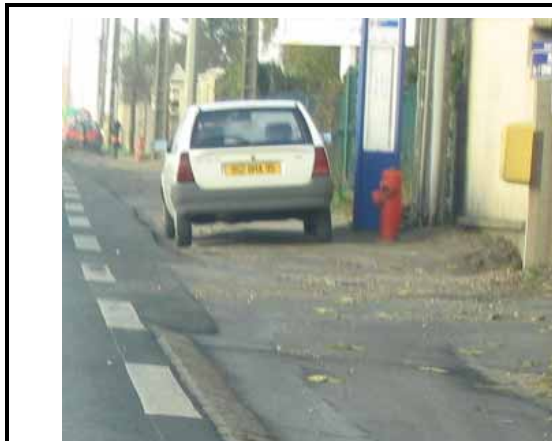
PHOTO 12 :

De surcroît, la présence de stationnements illicites détériore la sécurité des usagers vulnérables.

AU NIVEAU DU LIEU DIT
« L'ORME AUX ROSES »
(Département de Seine Saint Denis ↔
département de l'Oise)

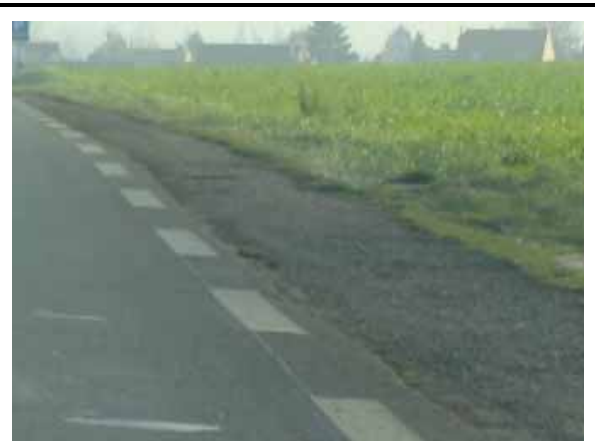
PHOTO 13 :

AU NIVEAU DU LIEU DIT
« L'ORME AUX ROSES »
(Département de l'Oise ↔
département de Seine Saint Denis)

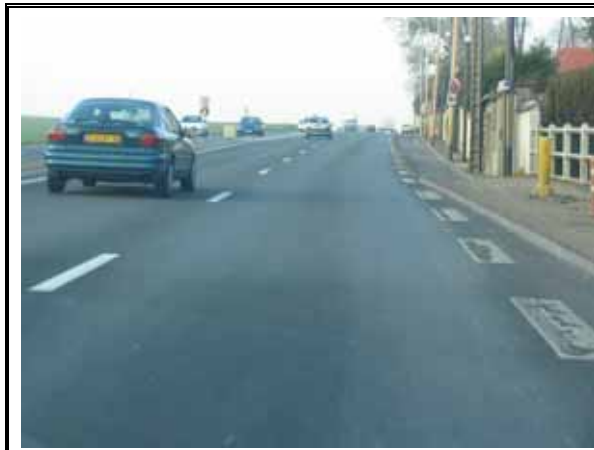
PHOTO 14 :

Une bande neutralisée en peinture vient réduire la largeur roulable, en traversée du hameau suscitée.

EN AMONT DU HAMEAU DE
« L'ORME AUX ROSES »
(Département de Seine Saint Denis ↔
département de l'Oise)

La RN 1 assure une fonction principale de circulation tout en ayant une volonté d'interaction avec la vie locale (piétons, stationnement...). Aussi et afin de trouver un équilibre entre ces 2 tendances, il convient :

- ❶ d'éviter tout marquage, à forte connotation routière,
- ❷ De limiter, autant que possible, le marquage de rive.

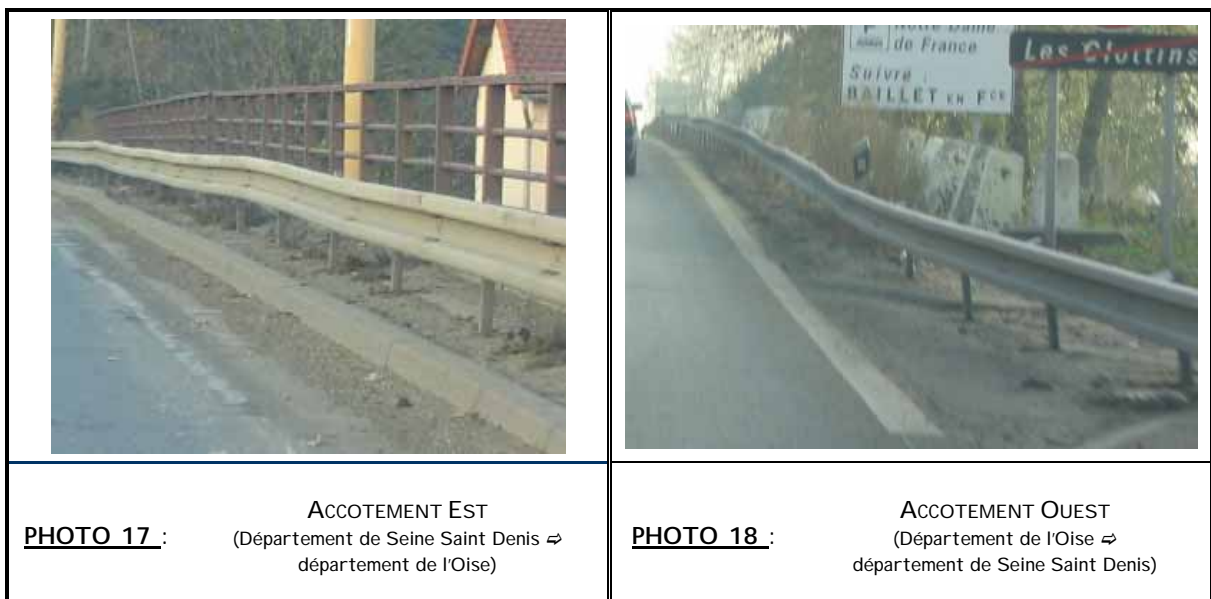
La proximité de la végétation en présence couplée aux dénivelés importants de part et d'autre de la RN 1 imposaient, la mise en place de glissières de sécurité.

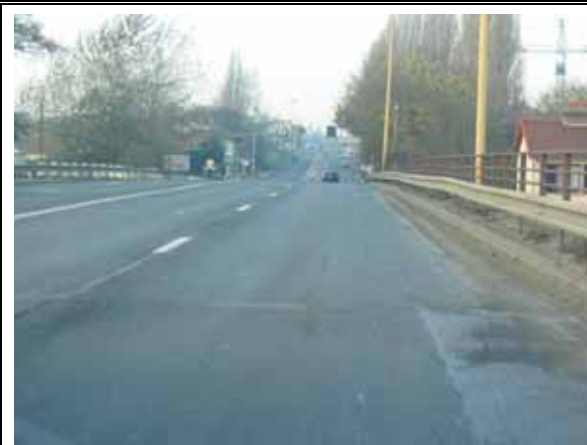
Contrairement aux recommandations en vigueur, la traversée du hameau « Les Clottins » n'est pas signalée par des panneaux E 31, dans le sens Paris vers province.

PHOTO 19 :
EN TRAVERSE DU LIEU - DIT
« LES CLOTTINS »
(Département de Seine Saint Denis ⇔
département de l'Oise)

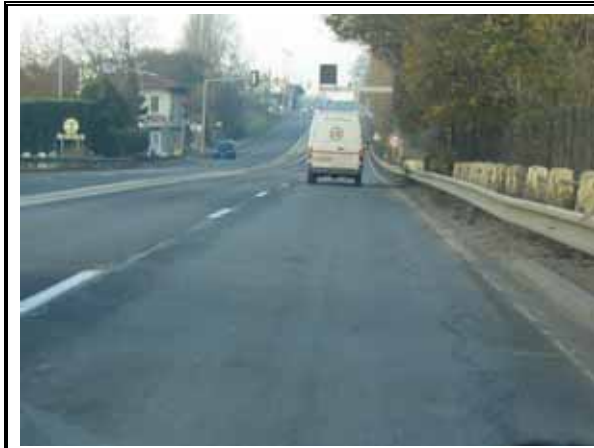
PHOTO 20 :

Les quelques fissurations (longitudinales et transversales) témoignent d'un problème structurel de la chaussée.

FISSURATIONS

(Département de Seine Saint Denis ↔
département de l'Oise)
