Département de Saône-et-Loire (71)
Conseil Général de Saône-et-Loire
Commune de Marizy

**Diagnostic et évolution du système
d'assainissement de la commune de Marizy**

Rapport final

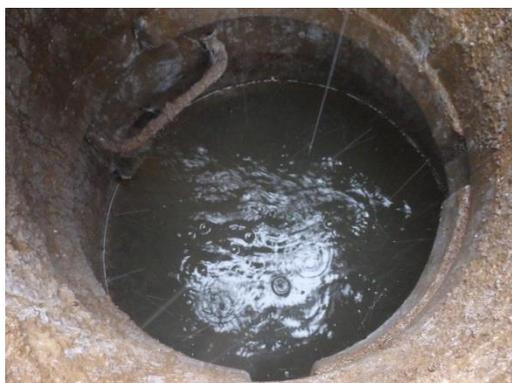
Regard n° 144

Concernant le réseau, étant donné que la rivière a inondé les lagunes, la rivière est entrée dans les canalisations. De ce fait, le niveau d'eau dans le réseau est monté, mettant le réseau en charge. Les photographies suivantes permettent de le constater.

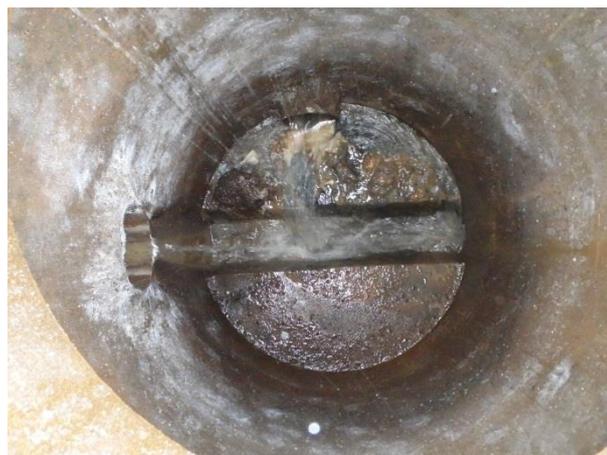
Regard n° 190

- De dépôts, causés le plus souvent par de mauvaises conditions d'écoulement (défaut de pente) pour les regards d'eaux usées. Il s'agit des regards 26, 55, 190 et 198.

En revanche, sur les secteurs où le réseau n'était pas en charge, des débits importants ont été remarqués prouvant l'entrée d'eau claire (cf. photo suivante).

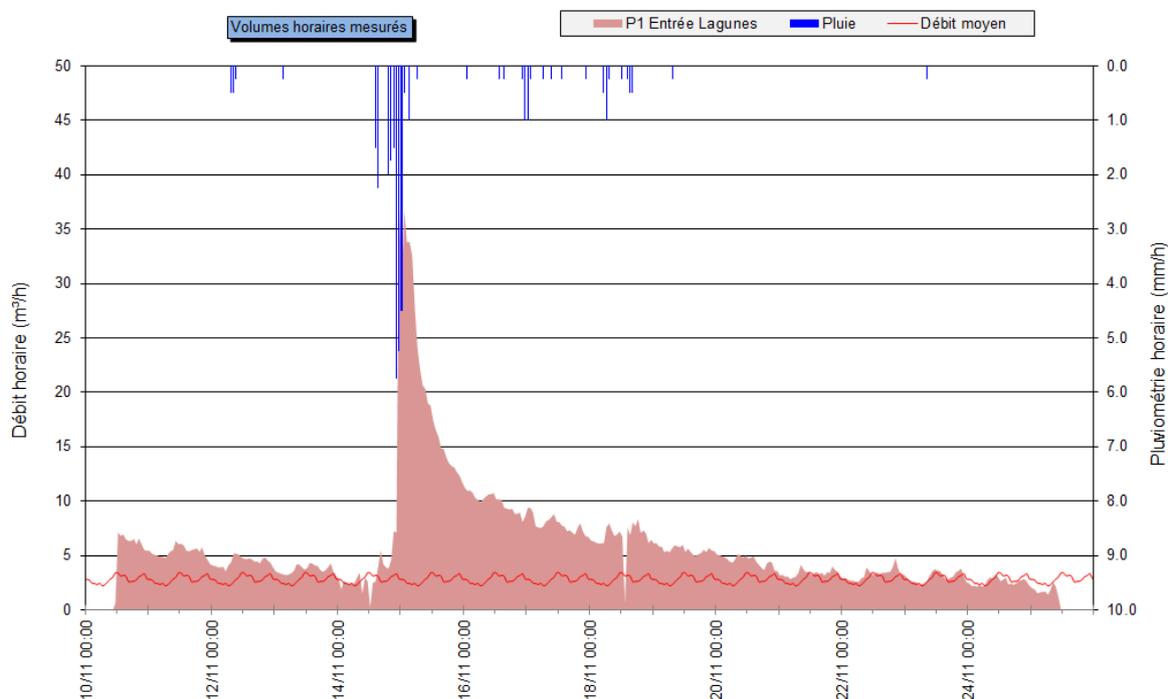
XI.4.1 P1 : Entrée Lagunes

Ce point de mesure permet de suivre le débit arrivant à la station d'épuration.

- Le réseau d'assainissement collecterait par temps sec une quantité importante d'eaux claires,

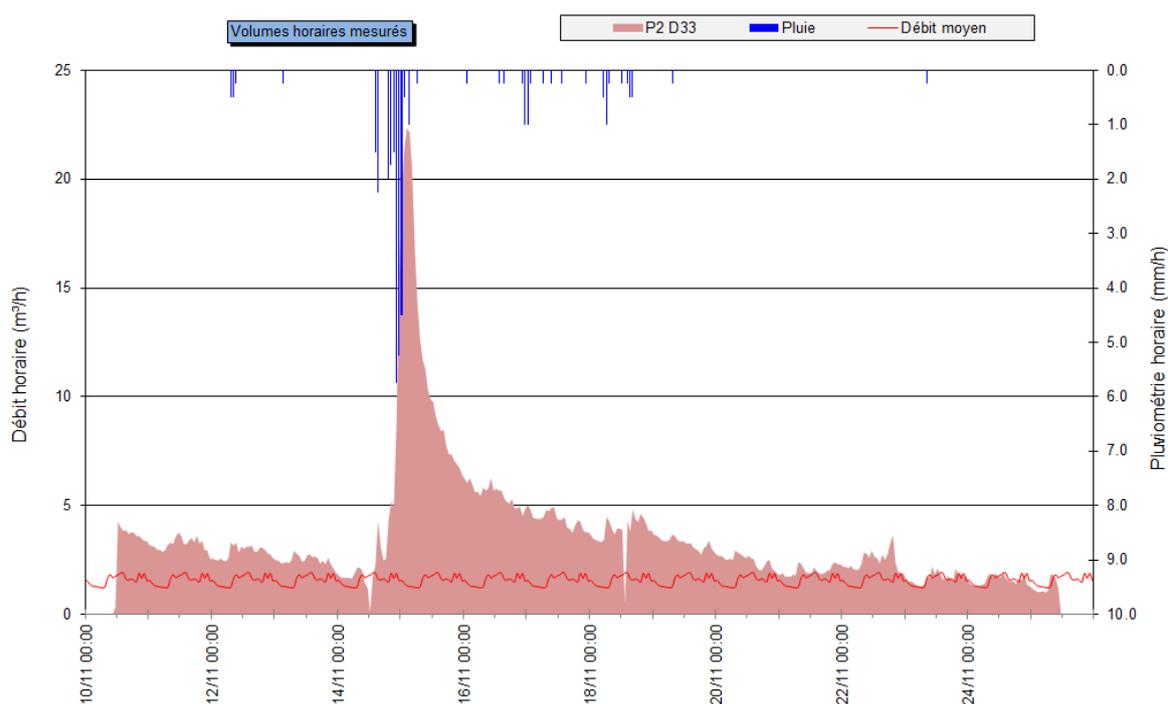
XI.4.2 P2 : Départementale 33

Ce point de mesure permet de suivre le débit arrivant depuis les habitations situées le long de la départementale n°33.

- Le réseau d'assainissement collecterait par temps sec une quantité importante d'eaux claires,

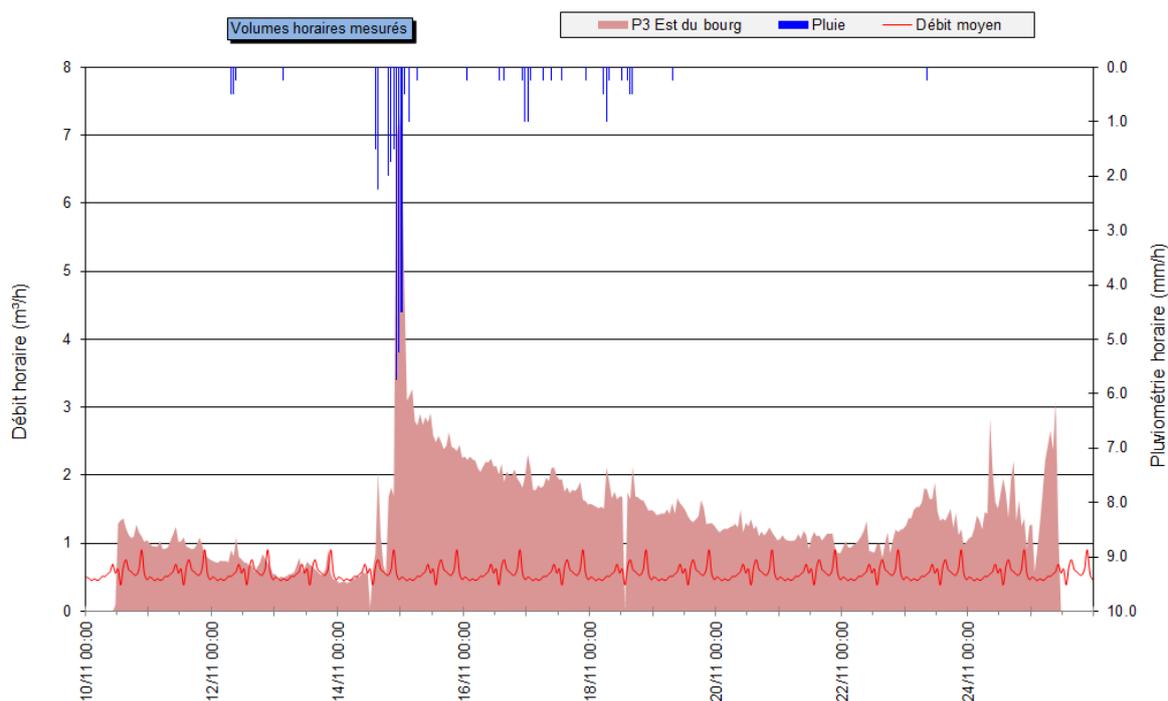
XI.4.3 P3 : Est du bourg

Ce point de mesure permet de suivre le débit arrivant depuis les antennes situées à l'est du bourg.

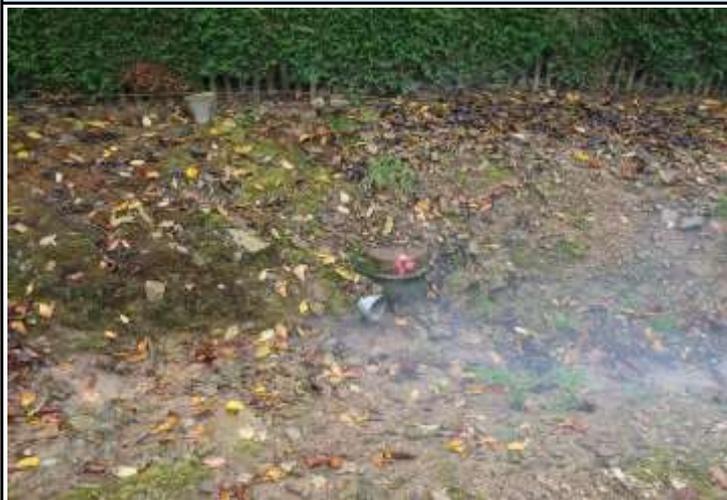
Type d'anomalie	Test au colorant	Cause si non	Résultat du test	Surface active	Remarques
Boîte de branchement	Oui		Positif	0 m ²	
Surface totale :				0 m²

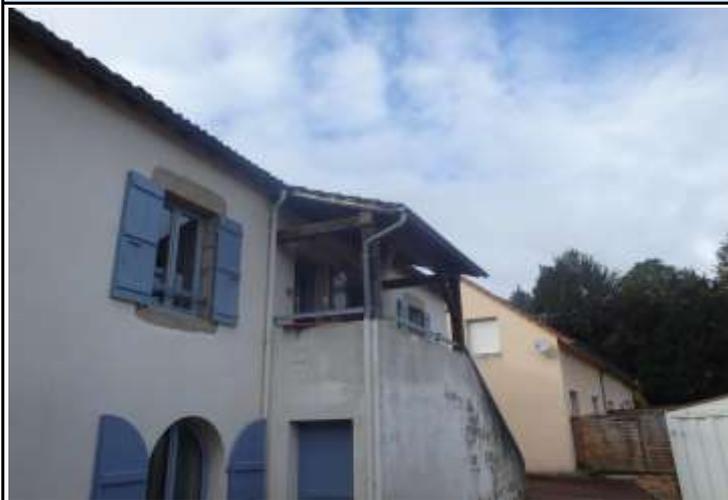
Type d'anomalie	Test au colorant	Cause si non	Résultat du test	Surface active	Remarques
Gouttière	Oui		Négatif		
Gouttière	Oui		Négatif		
Surface totale :				0 m²

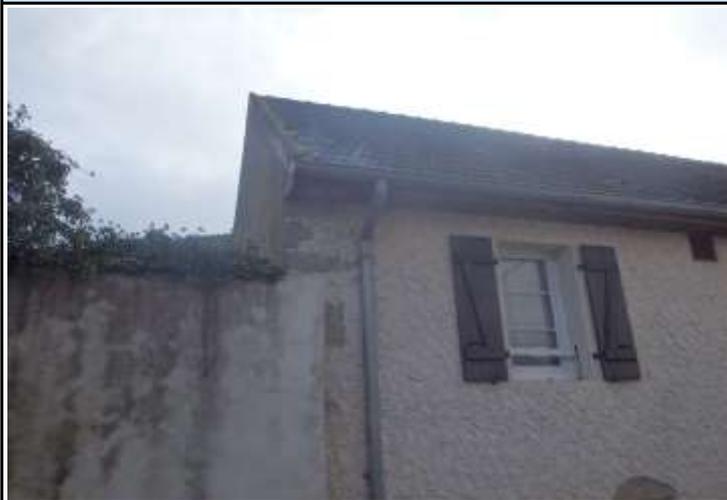
Type d'anomalie	Test au colorant	Cause si non	Résultat du test	Surface active	Remarques
Gouttière	Non	Impossibilité		75 m ²	
Surface totale :				75 m²

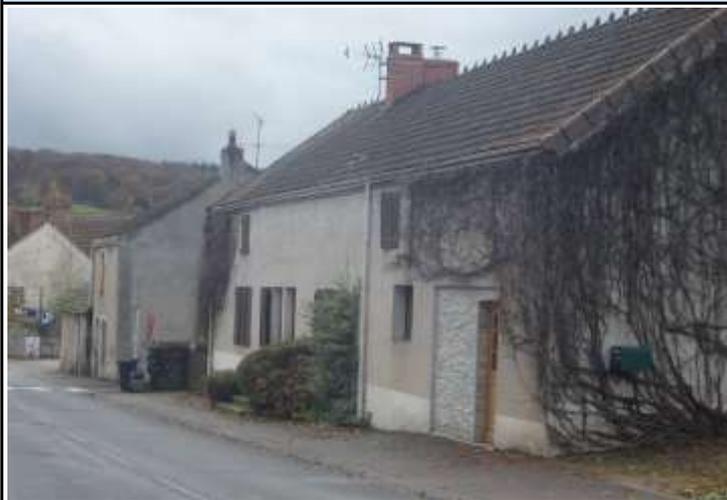
Type d'anomalie	Test au colorant	Cause si non	Résultat du test	Surface active	Remarques
Gouttière	Oui		Négatif		
Surface totale :				0 m²

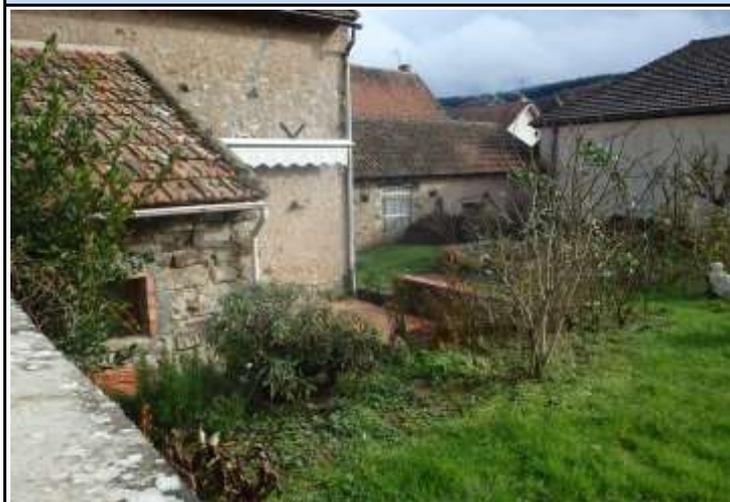
Type d'anomalie	Test au colorant	Cause si non	Résultat du test	Surface active	Remarques
Boîte de branchement	Non	Absence		0 m ²	
Surface totale :				0 m²

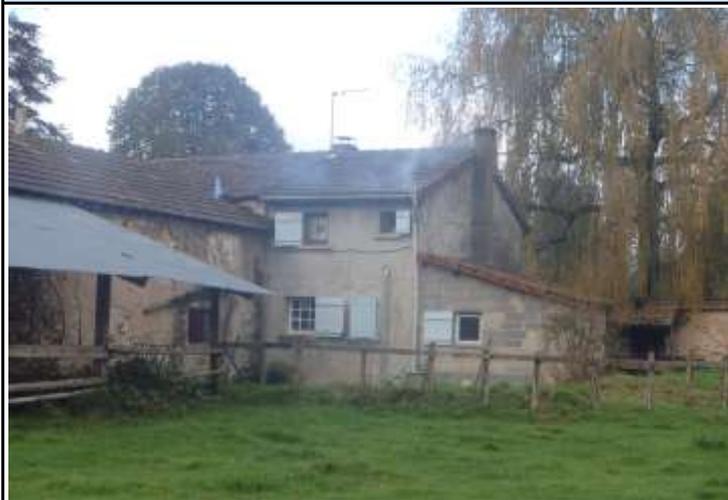
Type d'anomalie	Test au colorant	Cause si non	Résultat du test	Surface active	Remarques
Gouttière	Oui		Positif	11 m ²	
Surface totale :				11 m²

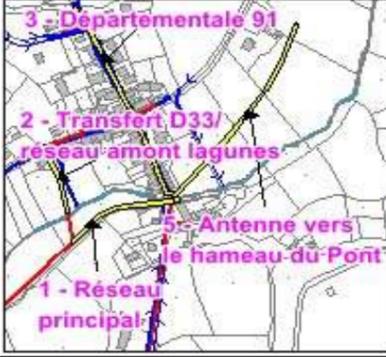
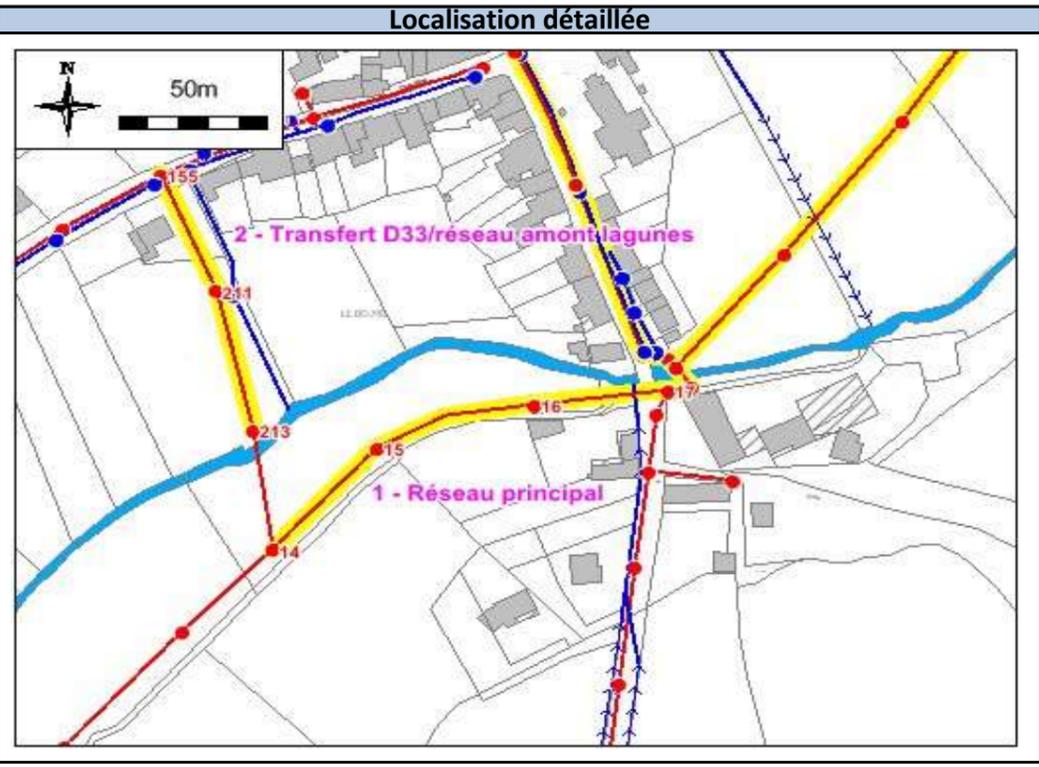
Marizy	1

Diagnostic											
Caractéristiques											
Tronçon	17-16	16-15	15-14								Total
Localisation	Marizy	Marizy	Marizy								-
Linéaire inspecté (ml)	41	52	5								98
Diamètre (mm)	200	200	200								-
Nature	PVC	Amiante	Amiante								-
Profondeur moyenne (1 :<2m ; 2:<3m ; 3:>3m)	1	1	1								-
Nombre de branchements (u)	3	0									3
Défauts											
Cassures	Fissures										0
	Cassures										0
	Regard à renouveler										0
	Effondrement										0
Déformation	Affaissement, écrasement										0
	Ovalisation										0
	Défaut d'assemblage	2	1								3
	Déviation angulaire										0
Défauts d'étanchéité	Infiltration, Exfiltration, Suintement										0
	Infiltration dans regard										0
	Concrétions										0
	Usure										0
	Défaut de jointure										0
	Racines										0
Anomalies ponctuelles	Raccordement pénétrant										0
	Branchement défectueux										0
	Perforation, Poinçonnement										0

Ecaillage, Epaufrure										0
	Obstacles, dépôts			1							1
	Changement de section										0
	Flache, contre pente non impactant										0
Flache, contre pente										0	
Total de défauts	2	1	1								4

Défaut d'assemblage	Dépôts

Commentaires		Description détaillée des travaux envisagés
Etat général :	La plupart des défauts sont de l'ordre de l'assemblage	-
Descriptif des travaux :	Il s'agira ici de placer une manchette au niveau des joints afin de rétablir l'étanchéité.	-
		Coût total des travaux de réhabilitation

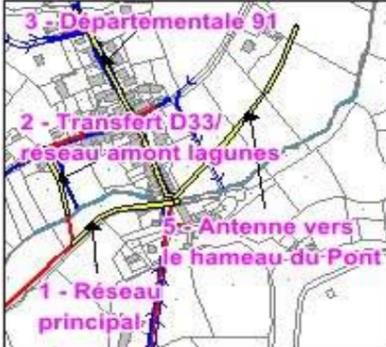
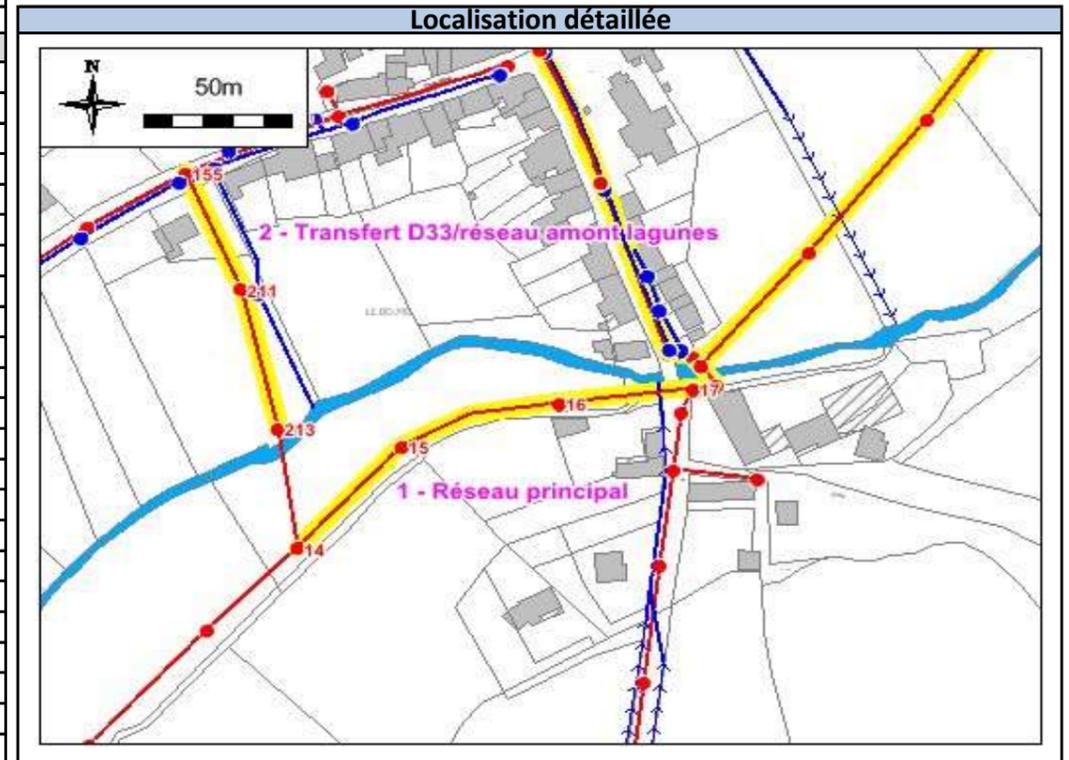
Marizy	1

Diagnostic											
Caractéristiques											
Tronçon	155-211	211-213									Total
Localisation	Marizy	Marizy									-
Linéaire inspecté (ml)	45	31									76
Diamètre (mm)	200	200									-
Nature	PVC	PVC									-
Profondeur moyenne (1 :<2m ; 2:<3m ; 3:>3m)	1	1									-
Nombre de branchements (u)											0
Défauts											
Cassures	Fissures										0
	Cassures										0
	Regard à renouveler										0
	Effondrement										0
Déformation	Affaissement, écrasement										0
	Ovalisation										0
	Défaut d'assemblage										0
	Déviation angulaire	1									1
Défauts d'étanchéité	Infiltration, Exfiltration, Suintement	1									1
	Infiltration dans regard										0
	Concrétions										0
	Usure										0
	Défaut de jointure										0
	Racines										0
Anomalies ponctuelles	Raccordement pénétrant										0
	Branchement défectueux										0
	Perforation, Poinçonnement										0
	Ecaillage, Epaufrure										0

Obstacles, dépôts		1								1
	Changement de section										0
	Flache, contre pente non impactant										0
Flache, contre pente										0	
Total de défauts	2	1									3

Infiltration	Dépôts

Commentaires	Description détaillée des travaux envisagés
Etat général : La plupart des défauts sont de l'ordre de l'assemblage	-
Descriptif des travaux : Il s'agira ici de placer une manchette au niveau des joints afin de rétablir l'étanchéité.	-
	-
	-
	Coût total des travaux de réhabilitation

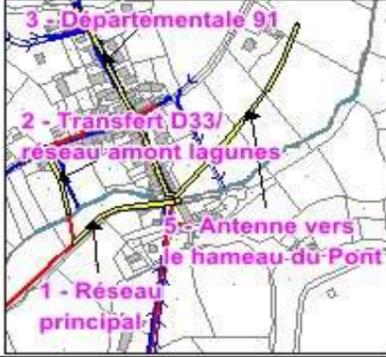
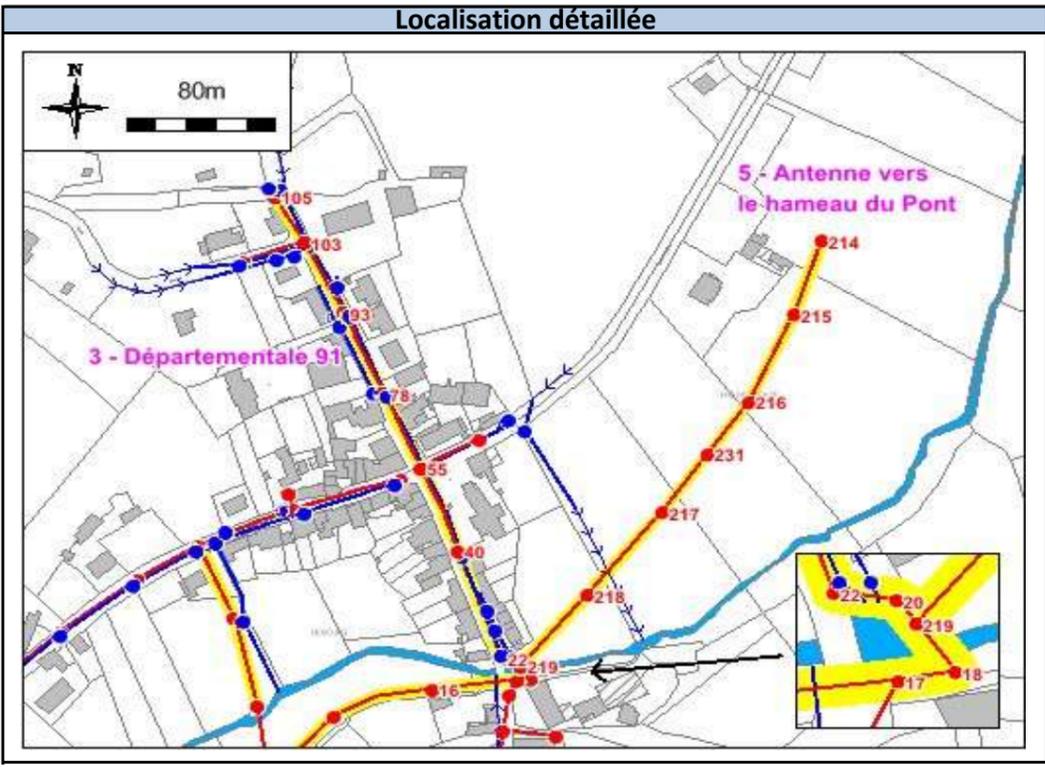
Marizy	1

Diagnostic														
Caractéristiques														
Tronçon	Bcht-105	105-103	103-93	93-78	78-55	55-40	40-22	22-20	20-219	219-18	18-17			Total
Localisation	Marizy	Marizy	Marizy	Marizy	Marizy	Marizy	Marizy	Marizy	Marizy	Marizy	Marizy			-
Linéaire inspecté (ml)	13	28	45	51	50	45	26	9	6	9	6			288
Diamètre (mm)	200	200	200	200	200	200	200	200	200	200	200			-
Nature	PVC	PVC	PVC	PVC	PVC	PVC	PVC	PVC	Fonte	Fonte	Fonte			-
Profondeur moyenne (1 :<2m ; 2:<3m ; 3:>3m)	1	1	1	1	1	1	1	1	1	1	1			-
Nombre de branchements (u)	0	1	3	5	7	4	2	0	0	0	0			22

Défauts														
Cassures	Fissures													0
	Cassures													0
	Regard à renouveler													0
	Effondrement													0
Déformation	Affaissement, écrasement													0
	Ovalisation					1								1
	Défaut d'assemblage	1		3		1			1					6
	Déviation angulaire		1	1				1	1					4
Défauts d'étanchéité	Infiltration, Exfiltration, Suintement													0
	Infiltration dans regard								1					1
	Concrétions													0
	Usure													0
	Défaut de jointure													0
	Racines													0
Anomalies ponctuelles	Raccordement pénétrant													0
	Branchement défectueux	1												1
	Perforation, Poinçonnement								1					1
	Ecaillage, Epaufrure													0
	Obstacles, dépôts													0
	Changement de section													0
	Flache, contre pente non impactant			1			1							2
Flache, contre pente						1	1			1			3	
Total de défauts	2	1	5	0	2	2	2	3	1	1	0			19

Défaut d'assemblage

Commentaires	Description détaillée des travaux envisagés
Etat général :	La plupart des défauts sont de l'ordre de l'assemblage. Néanmoins, plusieurs flaches ont été recensés, faisant état d'anomalies plus graves.
Descriptif des travaux :	Il s'agira ici de placer une manchette au niveau des joints afin de rétablir l'étanchéité.
	Coût total des travaux de réhabilitation

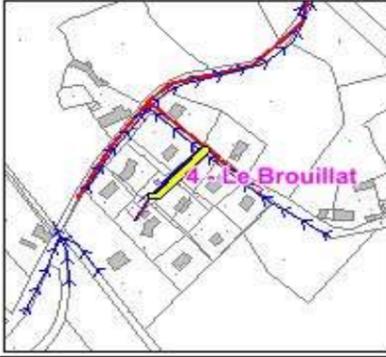
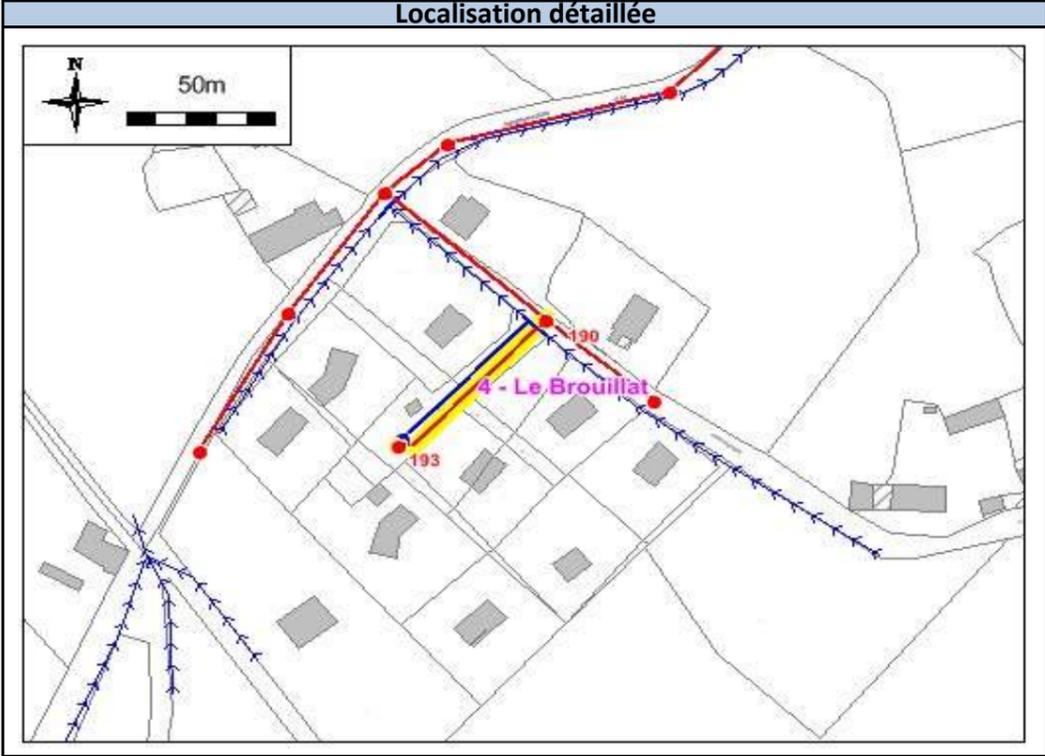
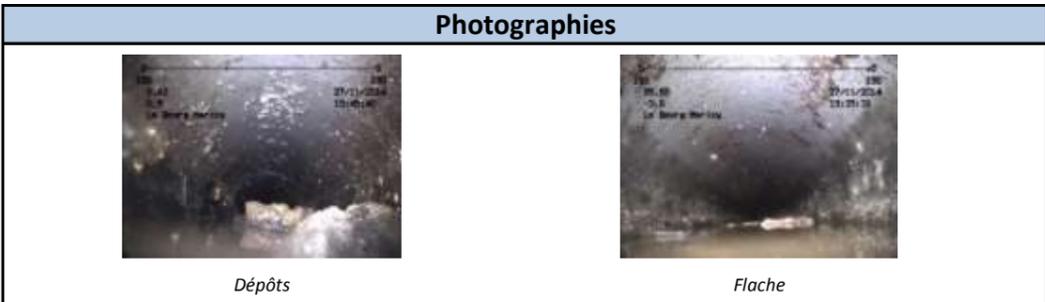
Marizy	1

Diagnostic											
Caractéristiques											
Tronçon	193-190										Total
Localisation	Marizy										-
Linéaire inspecté (ml)	56										56
Diamètre (mm)	200										-
Nature	PVC										-
Profondeur moyenne (1 :<2m ; 2:<3m ; 3:>3m)	1										-
Nombre de branchements (u)	2										2

Défauts											
Cassures	Fissures										0
	Cassures										0
	Regard à renouveler										0
	Effondrement										0
Déformation	Affaissement, écrasement										0
	Ovalisation										0
	Défaut d'assemblage										0
	Déviation angulaire										0
Défauts d'étanchéité	Infiltration, Exfiltration, Suintement										0
	Infiltration dans regard	1									1
	Concrétions										0
	Usure										0
	Défaut de jointure										0
	Racines										0
Anomalies ponctuelles	Raccordement pénétrant										0
	Branchement défectueux	1									1
	Perforation, Poinçonnement										0
	Ecaillage, Epaufrure										0
	Obstacles, dépôts	1									1
	Changement de section										0
	Flache, contre pente non impactant										0
Flache, contre pente	1									1	
Total de défauts	4										4

Comparaison des solutions de réhabilitation											
Tronçon	193-190										
Localisation	Marizy										
Environnement (Urbain/Rural/Rural hors chaussée)	Urbain										
Réhabilitation ponctuelle	8 242 €										
dont curage	300 €										
dont remplacement traditionnel (par 6 m)	5 300 €										
Chemisage tronçon	19 186 €										
dont remplacement traditionnel (par 6 m)	5 300 €										
Remplacement tronçon	17 000 €

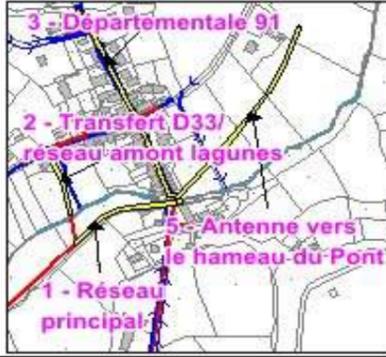
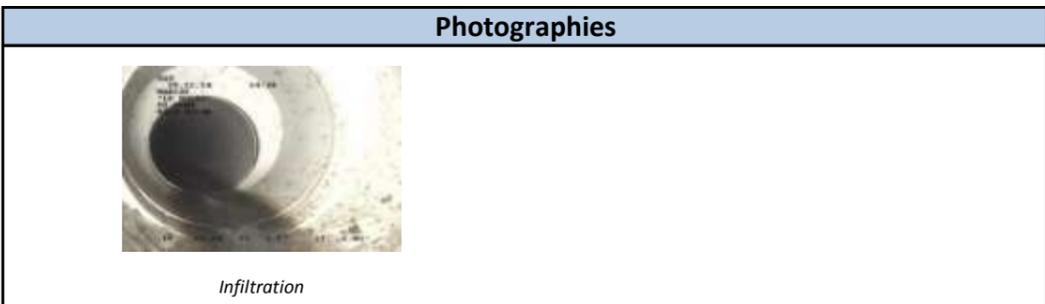
Marizy	1

Diagnostic												
Caractéristiques												
Tronçon	18-218	218-217	217-231	231-216	216-215	215-214						Total
Localisation	Marizy	Marizy	Marizy	Marizy	Marizy	Marizy						-
Linéaire inspecté (ml)	51	51	51	51	50	49						303
Diamètre (mm)	200	200	200	200	200	200						-
Nature	PVC	PVC	PVC	PVC	PVC	PVC						-
Profondeur moyenne (1 :<2m ; 2:<3m ; 3:>3m)	1	1	1	1	1							-
Nombre de branchements (u)												0

Défauts												
Cassures	Fissures											0
	Cassures											0
	Regard à renouveler											0
	Effondrement											0
Déformation	Affaissement, écrasement											0
	Ovalisation											0
	Défaut d'assemblage											0
	Déviat ion angulaire											0
Défauts d'étanchéité	Infiltration, Exfiltration, Suintement					1						1
	Infiltration dans regard	1				1						2
	Concrétions											0
	Usure											0
	Défaut de jointure											0
	Racines											0
Anomalies ponctuelles	Raccordement pénétrant											0
	Branchement défectueux											0
	Perforation, Poinçonnement											0
	Ecaillage, Epaufrure											0
	Obstacles, dépôts											0
	Changement de section											0
	Flache, contre pente non impactant											0
	Flache, contre pente											0
Total de défauts	1	0	0	0	1	1						3

Commentaires	Description détaillée des travaux envisagés
Etat général : Les défauts mis en évidence sont des infiltrations.	-
Descriptif des travaux : Il s'agira ici de rétablir l'étanchéité des regards et de placer une manchette au niveau de l'infiltration dans la canalisation.	-
	-
	-
	Coût total des travaux de réhabilitation
