RETOUR D'EXPERIENCE DE L'APPLICATION DU **PLAN D'ACCOMPAGNEMENT ENVIRONNEMENTAL** VISANT A  
LA DECLINAISON EN PHASE CHANTIER DES ENGAGEMENTS PRIS PAR GRTgaz EN PHASE ETUDE

RENFORCEMET DE L'ARTERE DU NORD-EST

ERCHING - OBERGAILBACH  
PETIT-TENQUIN - CERVILLE

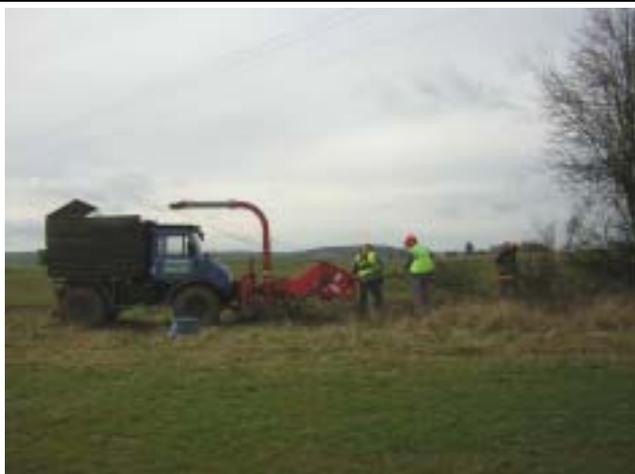
**①** Equipe de défrichement à l'oeuvre : camion Unimog avec broyeur, tronçonneuses et débroussailleuses.

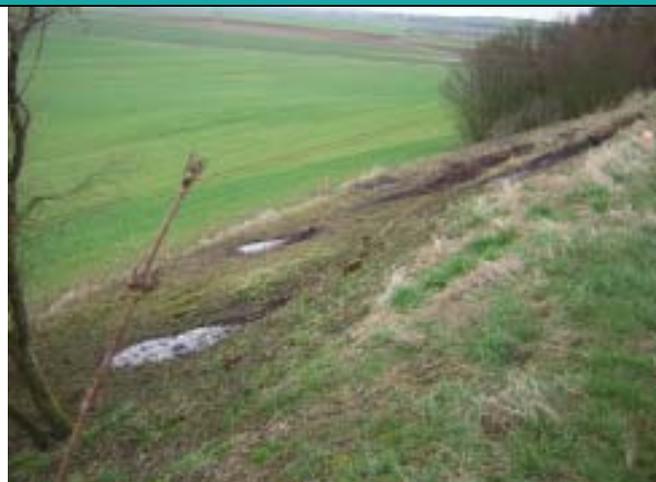
**②** Haie arbustive et arborescente dont la coupe a été brûlée sur place en raison des difficultés d'accès.

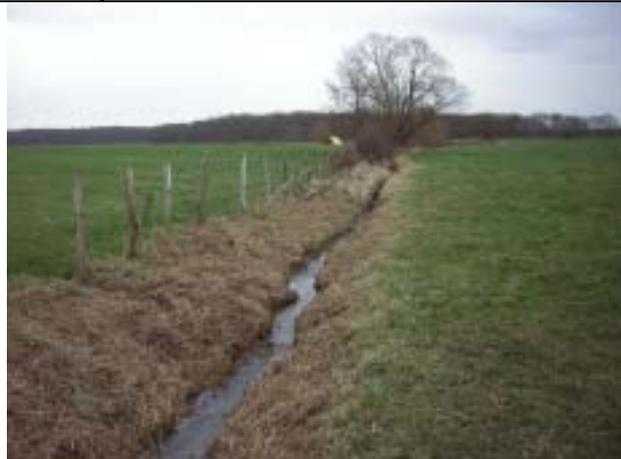
**③** Ripisylve arbustive broyée avec résidus de broyage exportés.

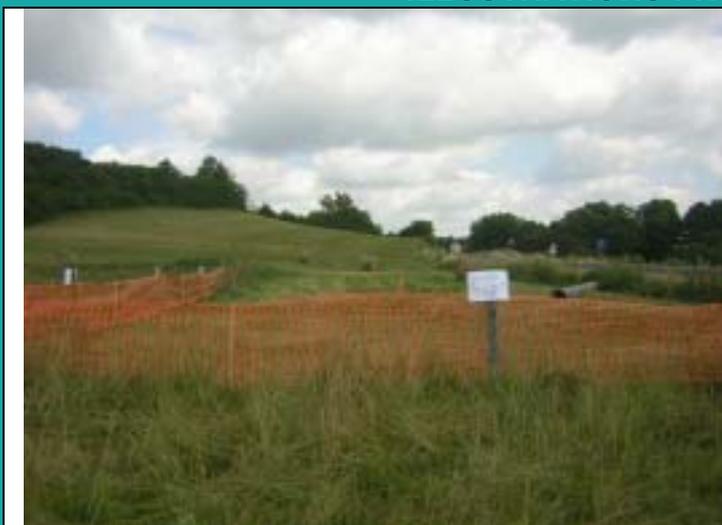
❶ En orange, le grillage utilisé pour baliser la plupart des sites

Les matériaux utilisés pour le balisage sont extrêmement fragiles et peu résistants aux mauvaises conditions météorologiques. Le grillage orange, en particulier, a maintes fois été détérioré par le vent avec dispersion de fragments en plastiques difficiles à ramasser une fois disséminés dans l'environnement. Il en est de même pour la rubalise.

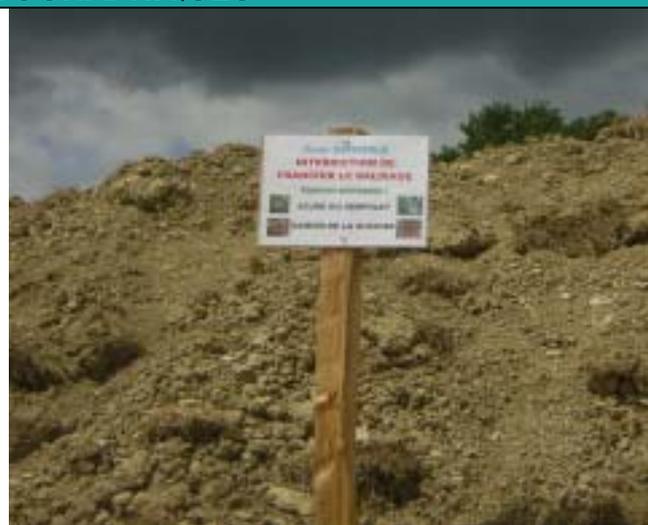
❷ Le site du CSL (frontière allemande, commune d'Erching) balisé par des panneaux

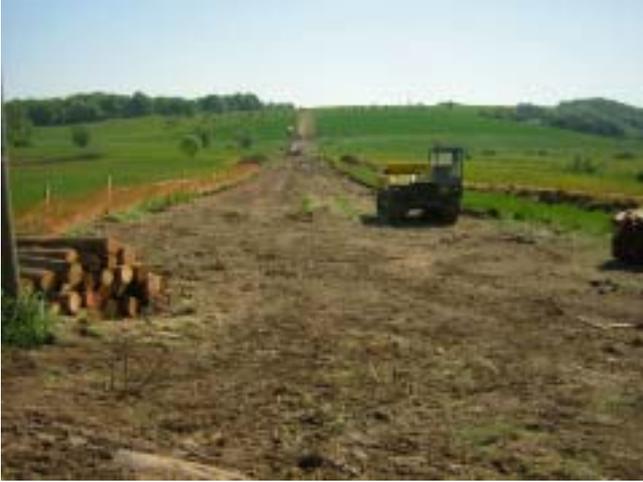
**1** Fond de vallée de la Loure Noire : la zone d'emprise a été balisée pour proscrire tout hors piste superflu sur les prairies humides.

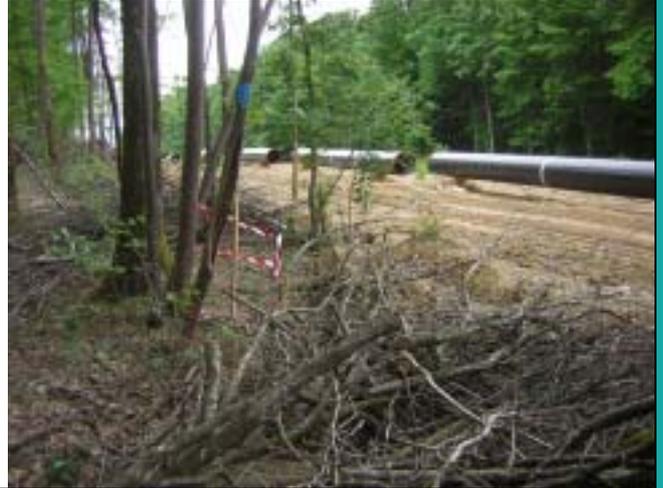
**2** Arbre à Murin de Bechstein à quelques mètres en retrait de l'emprise du chantier et balisé tardivement pour ne pas être recouvert de terre (FD de Champenoux).

Pourtant, lors des terrassements, des tas de terre ont été stockés en limite extérieure de la largeur d'emprise des travaux, ainsi que des blocs de lestage en béton. Nous sommes arrivés à temps sur les lieux pour demander au conducteur de ligne de baliser l'arbre. **Les arbres importants du point de vue écologique et à proximité de la piste doivent donc aussi faire l'objet d'un balisage.**

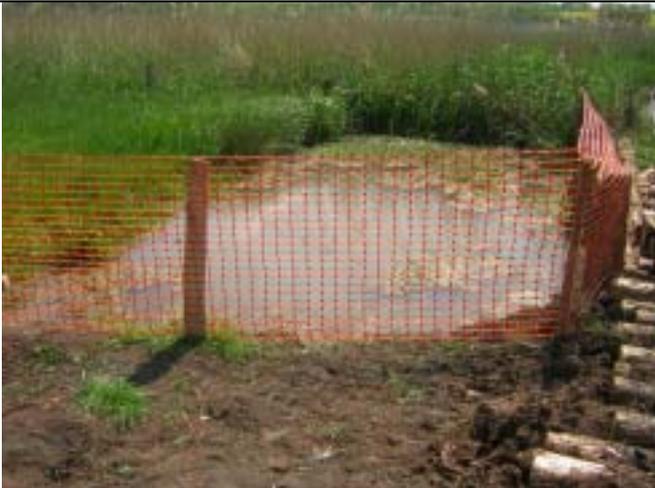
**3** Trou d'eau favorable aux amphibiens et à cheval sur la zone d'emprise, balisé pour éviter toute dégradation (vallée de la Seille à Chambray)

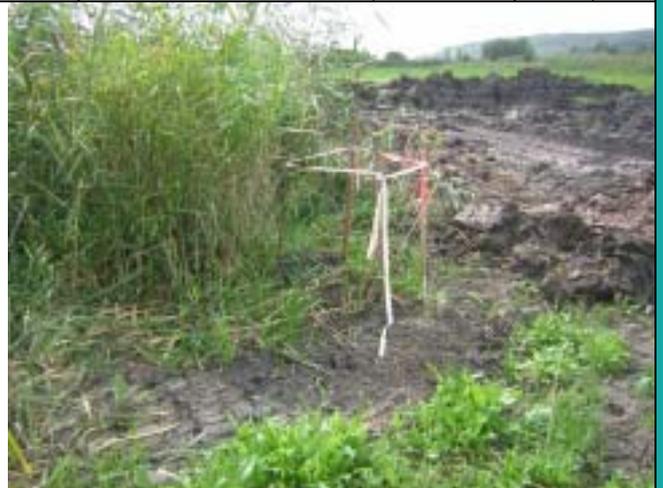
**4** Pieds d'Euphorbe des marais déplacés hors zone d'emprise, mais impactés lors de l'ouverture de tranchée ce qui a justifié leur balisage au dernier moment (vallée de la Seille à Chambray).

Nous pensions avoir déplacé suffisamment loin les deux pieds d'Euphorbe des marais. Mais les terrassements ont été plus compliqués que prévu lors de l'ouverture de la tranchée qui s'affaissait au fur et à mesure et il a encore fallu élargir la zone d'emprise pour stocker la terre. De fait, les deux pieds d'Euphorbe, qui n'avaient pas été balisés, ont failli être ensevelis. **Il ne faut donc pas considérer un élargissement de piste comme une garantie figée.**

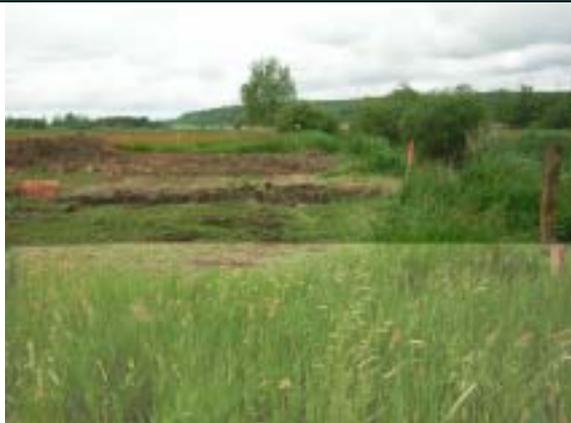
❷ Après : Tas éloigné de la berge, sur notre demande

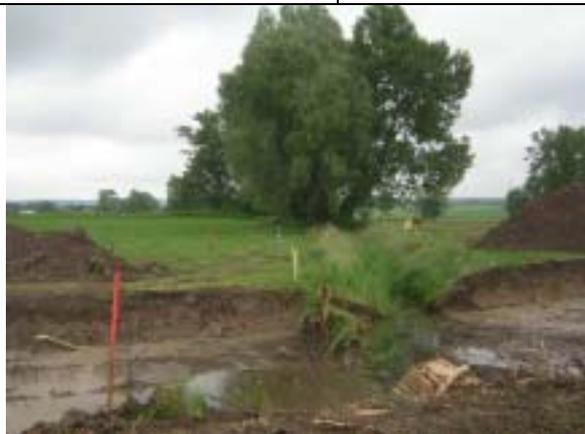
❸ Au bout de plusieurs semaines, reflex pris par l'équipe d'ouverture de piste

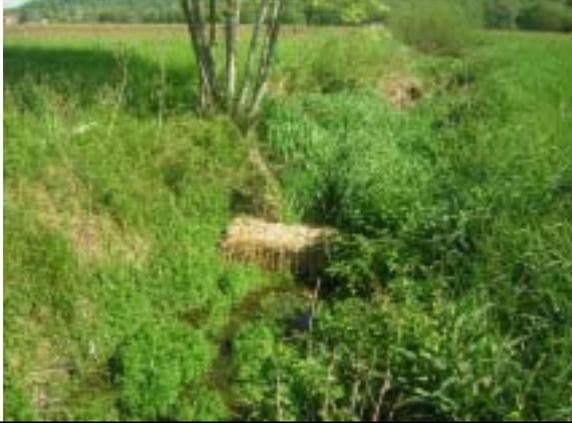
❶ Simple botte de paille posée dans le lit du cours d'eau

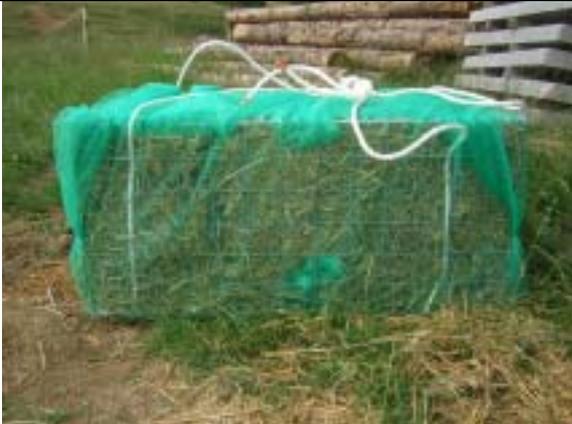
Les gabions, plus faciles d'emplois, ont été utilisés pour pallier au problème de déstructuration des bottes de paille lors de leur remontée des cours d'eau (leur poids entraînait la rupture des ficelles et la paille retombait dans l'eau).

❸ Gabion métallique garni de paille légèrement compactée et enveloppé d'un filet vert et posé dans le lit du cours d'eau (2 formats utilisés : 50cm X 1m et 1m X1m)

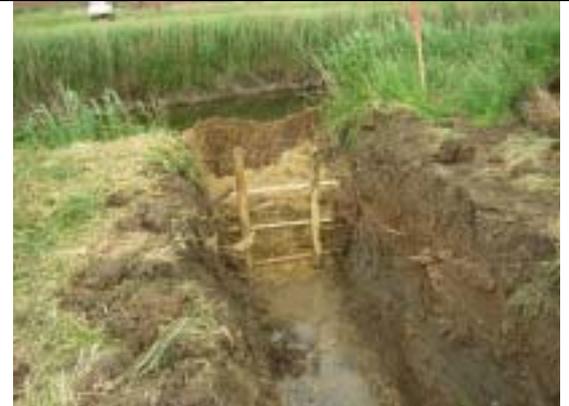
❹ Paille légèrement compactée entre du grillage pour filtrer les sédiments des fossés de drainage creusés pour le chantier

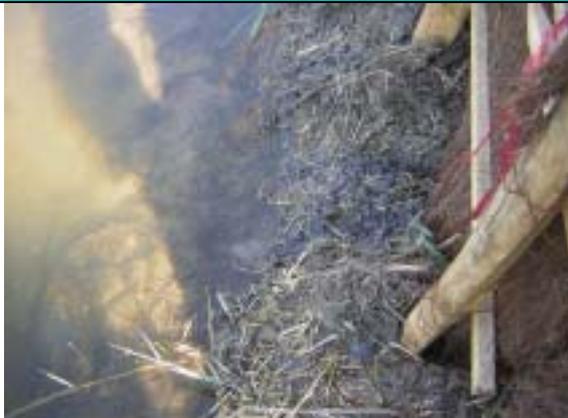
⑤ L'eau filtrée des fossés ressort transparente.

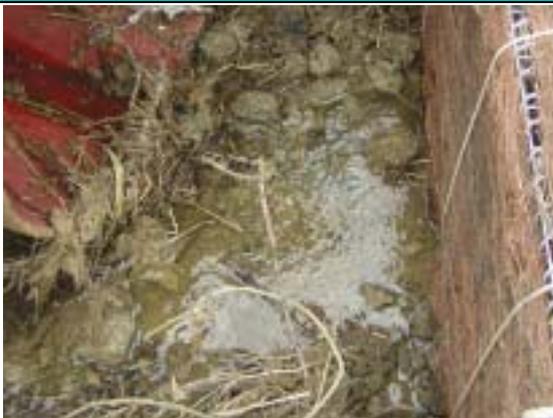
⑥ La filtration est bonne pour les ruisseaux.

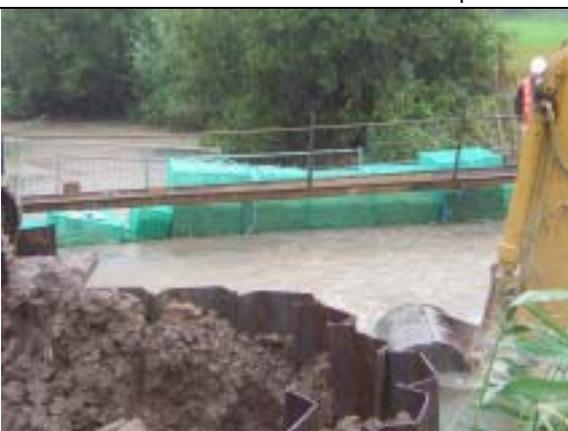
⑦ Mise en œuvre de 3 rangées de gabions sur la Seille.

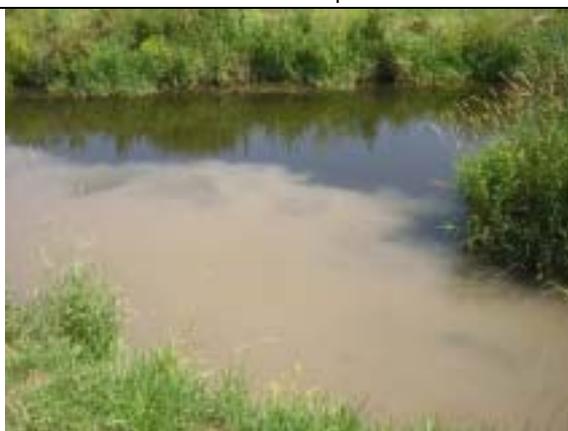
⑧ La filtration est relative pour les rivières.

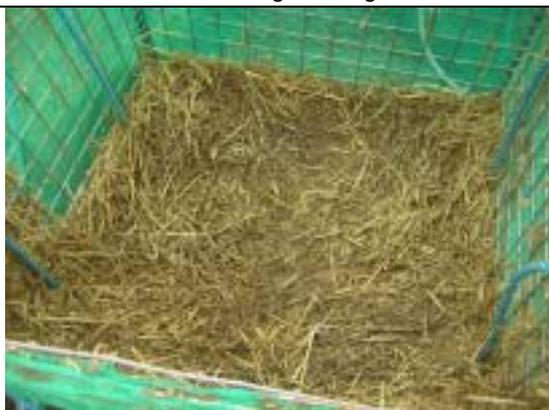
⑨ Gabion ayant servi pour la Seille : la paille est colmatée et à joué son rôle.

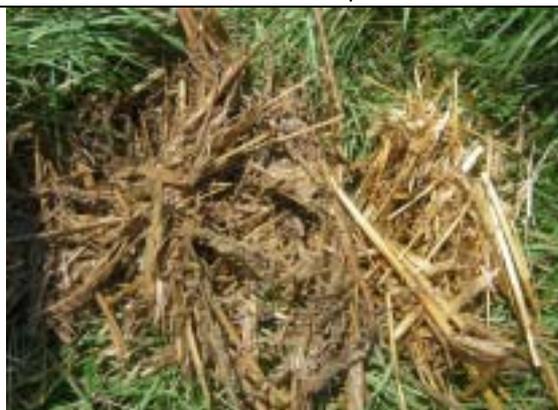
⑩ A gauche, poignée de paille prélevée dans un gabion qui a fonctionné : la paille est chargée de terre. A droite, de la paille brute n'ayant pas servi. Les différences de couleur sont flagrantes.

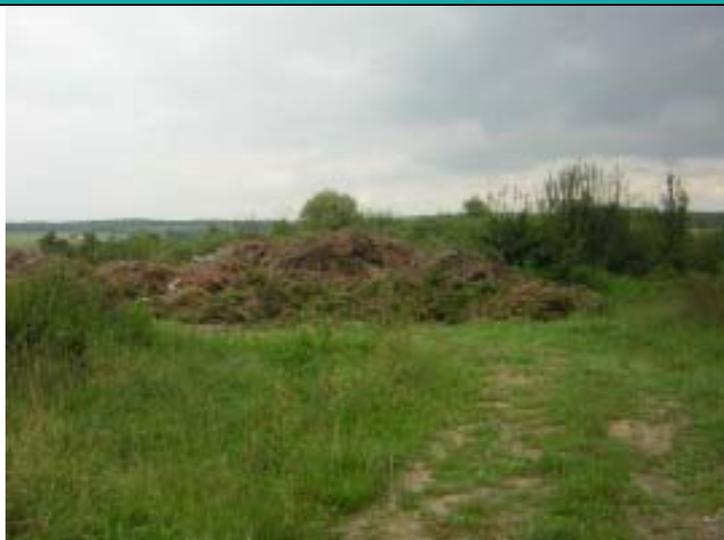
**Nous n'avons cependant pas vu les constats de mise en décharge.**

① Tas de déchets végétaux sur la piste à Champenoux

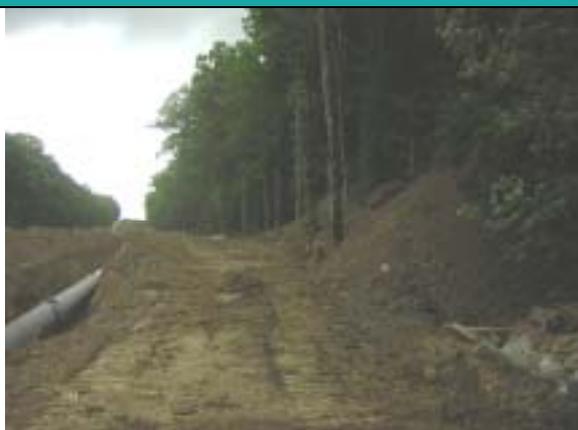
❶ Tas de terre stockés en dehors de la zone d'emprise

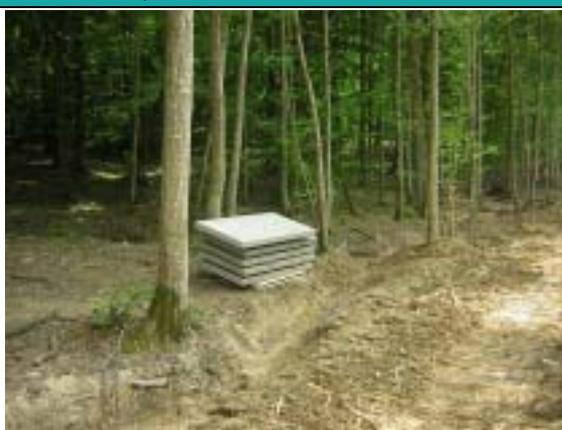
❷ Blocs de béton stockés en dehors de la zone d'emprise

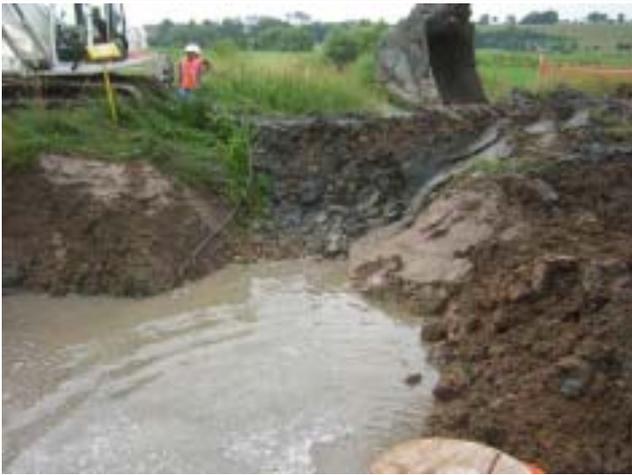
- la technique d'enfilage sous cours d'eau gainé est plus adaptée car elle n'induit pas de rupture d'écoulement prolongée. Pour une rupture casuelle (par mise en place d'un bouchon pour diverses raisons telles que reprise de la tranchée, enlèvement de la gaine ou autre problème technique) cela ne dure pas plus de 10 à 15 mn. Cette technique est acceptable, pour peu qu'elle respecte certains principes : utilisation de filtres à sédiments ...
- La technique de passage en ligne, quant à elle, n'est pas du tout favorable, du moins telle qu'elle a été appliquée sur le F34.

**1** Mise en place d'un bouchon pour rompre l'écoulement du cours d'eau.

Il faut trouver une solution pour éviter les ruptures d'écoulement. Selon notre expérience vécue sur le F34, il n'y a pas beaucoup de solutions :

Pour nous cette dernière solution serait la plus adaptée et mériterait d'être expérimentée sur un prochain chantier. La question réglementaire se pose cependant (autorisation de pompage relative à la loi sur l'eau).

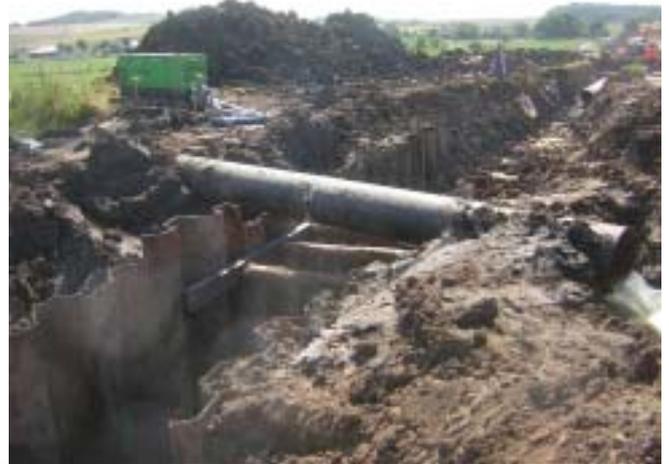
**2** Le cours d'eau est gainé et le tube sera enfilé par en-dessous.

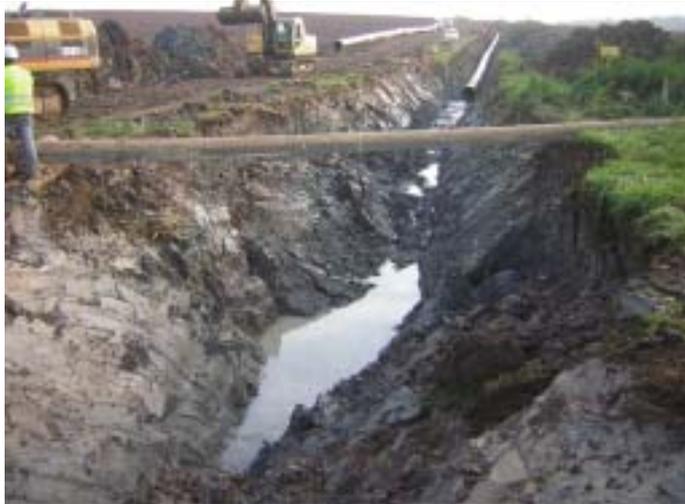
**3** Manchette fixée sur une poutrelle pour le pompage du ruisseau.

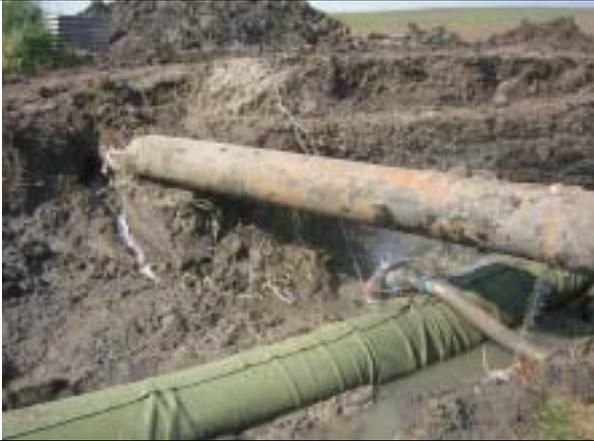
Les précipitations, les sources, les infiltrations des cours d'eau inondent souvent la tranchée rendant délicate voire impossible la mise en fouille du tube (la profondeur de la tranchée est alors difficile à évaluer). L'inondation de la tranchée a toujours lieu dans les talwegs, donc près des cours d'eau. Par conséquent, le réflexe systématique du personnel de chantier est de pomper l'eau boueuse de la tranchée pour la rejeter directement dans le cours d'eau voisin.

**1** Pompage d'un fond de fouille en attendant le remblaiement : ce n'est que de la boue.

- la première est de demander aux riverains l'autorisation de rejeter dans leur champs voisins si les conditions le permettent (champs moissonné, prairie déjà fauchée...). Cette demande doit être réalisée aux premiers états des lieux en spécifiant bien qu'il ne s'agit que de quelques mètres cubes rejetés en moins d'une demi-heure généralement. Cette solution est la meilleure, si l'exploitant est d'accord. Dans le cas contraire, il faut au moins le convaincre de rejeter sur les bandes enherbées le long des cours d'eau. Ceci permet de filtrer l'eau dans l'herbe avant de ruisseler dans le ruisseau. Une protection genre bidim doit être placée sous la manchette pour ne pas créer de trou dans le sol ou pour ne pas détruire de berges par la puissance du débit. Des filtres à sédiments sont à utiliser si nécessaires.

Il est important d'insister sur l'intérêt d'une immersion progressive de la crépine de la pompe : d'une part cela réduit la quantité de sédiments rejetés et d'autre part c'est de cette façon que l'on peut faire varier le débit de pompage pour éviter que le rejet ne soit trop puissant et provoque une dérivation de la faune aquatique sur plusieurs kilomètres (avec des dommages écologiques).

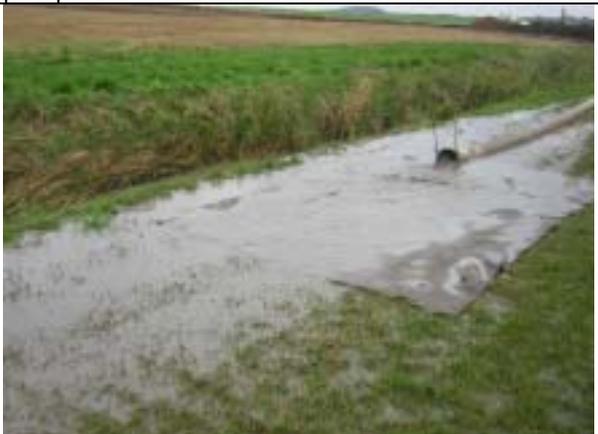
**6** Fin d'un pompage. La manchette a été placée sur la bande enherbée le long du cours d'eau pour que la boue soit un minimum filtrée par l'herbe avant de ruisseler dans le ruisseau. Le bidim protège de l'érosion.

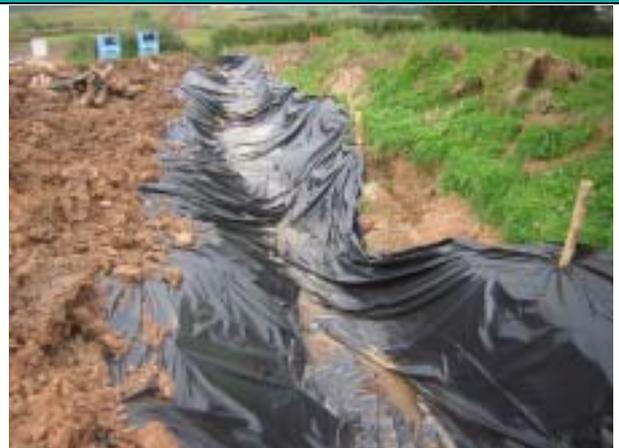
❷ Première protection avec bâche en plastique : l'eau rejetée est quasiment celle d'origine, mais fragilité du dispositif.

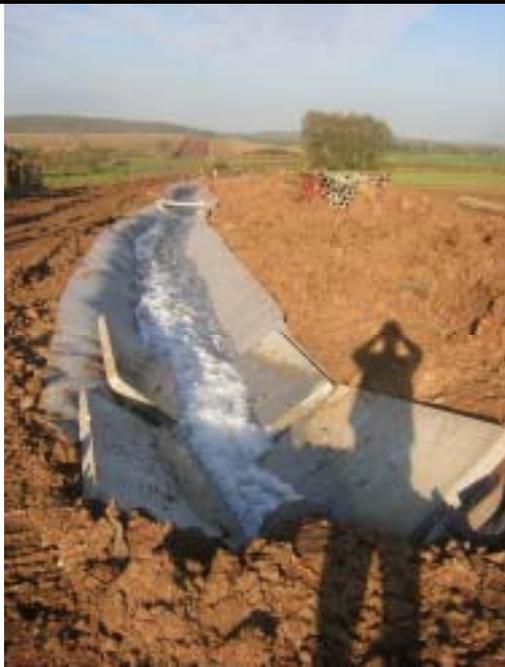
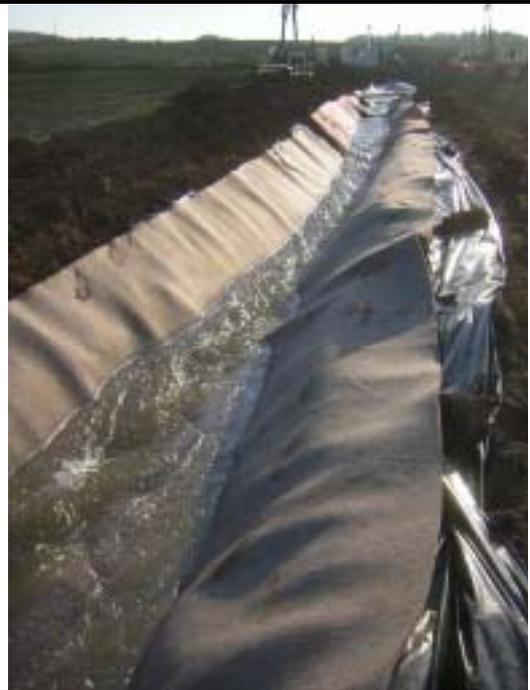
③ et ④ Deuxième phase des épreuves : toute la protection a été refaite et l'eau rejetée est la même que celle qui avait été prélevée.

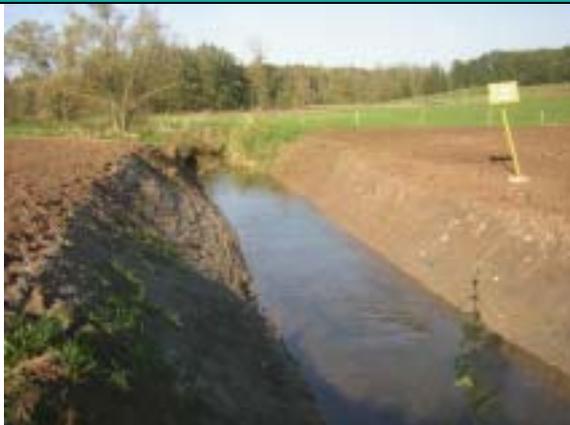
<p><b>1</b> Exemple de La Loutre Noire : la pente des berges est plus douce qu'avant travaux ce qui est mieux.</p>	<p><b>2</b> FD de Champenoux : remise en état correcte.</p>

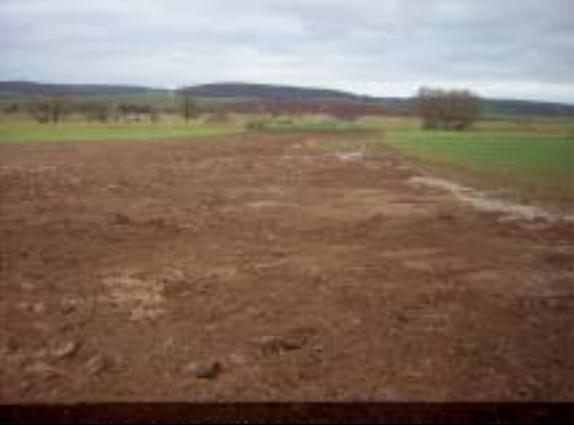
<p><b>3</b> Vallée de la Seille : la remise en état semble visuellement correcte...</p>	<p><b>4</b> ... mais de plus près on observe des « rustines » : ici on voit le gravier provenant de la base de vie et qui a été déplacé 200 mètres plus bas près des berges de la Seille.</p>

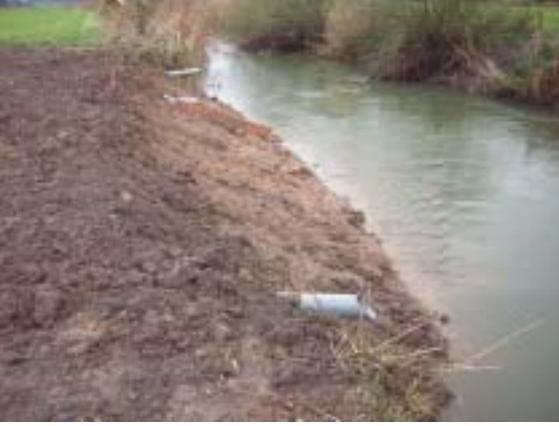
<p><b>5</b> Restes de morceaux de balisage après remise en état</p>	<p><b>6</b> Berge de la Seille : trois drains ont été posés pour stabiliser la berge. De notre point de vue, ce dispositif n'était pas nécessaire</p>

La résolution des problèmes constatés dans les illustrations ci-après (pose de drains notamment) font appel finalement à une plus grande communication avec les entreprises et une plus grande présence de l'écologue sur le chantier.

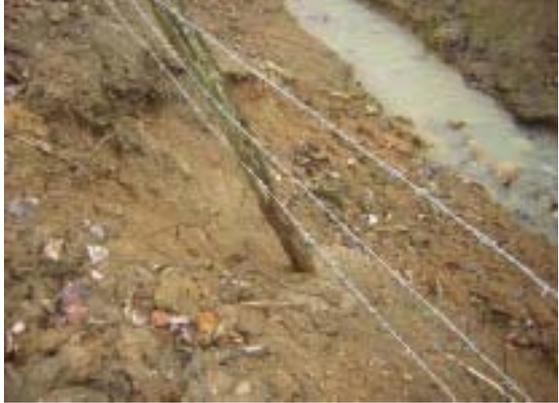
<p><b>7</b> Terre de remblai à nue par manque de terre végétale qui avait servie à stabiliser des rondins sur la piste.</p>	<p><b>8</b> Berge d'un ruisseau partiellement effondrée après remise en état. Le problème s'est stabilisé.</p>
