# ETUDE PAYSAGERE D'INSERTION ET DE VALORISATION DES OUVRAGES

Synthèse

2004 (Studio Nemo)

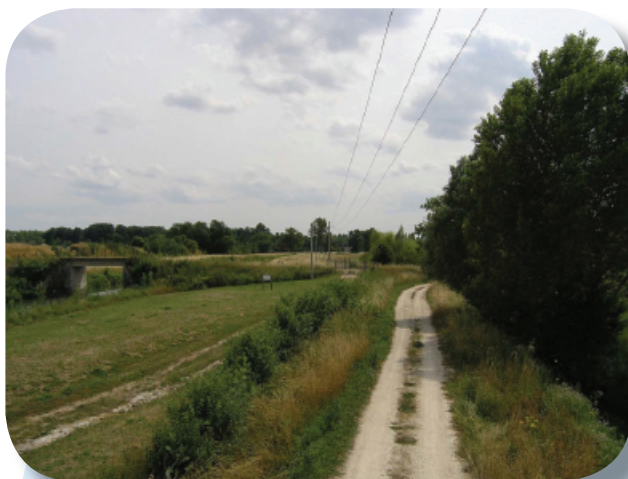
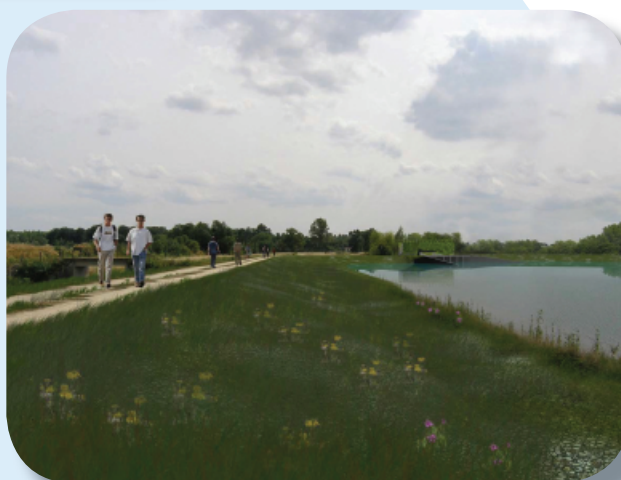
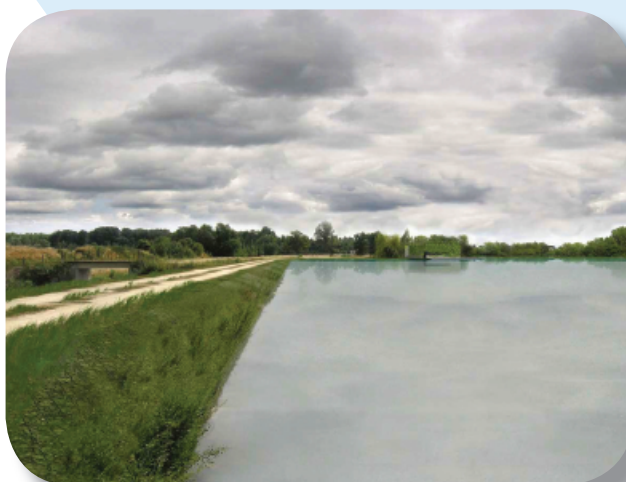
## MISE EN SITUATION 1 : LA GRANDE BOSSE

Le long du canal de la Voulzie, un cheminement surélevé conduirait au délaissé de la Grande Bosse et à l'ouvrage de pompage. Un marchepied pour les pêcheurs accompagnerait le talus du côté plan d'eau. La digue permettrait l'enterrement du réseau électrique.

**Situation actuelle**

**Situation  
après l'installation  
de la digue**

**L'ouvrage en  
fonctionnement**

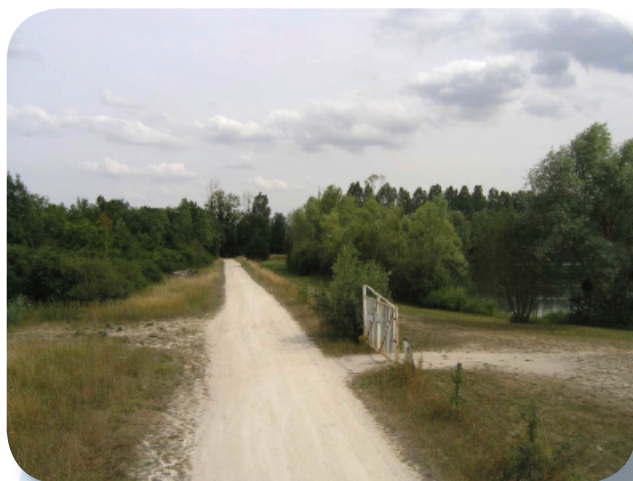
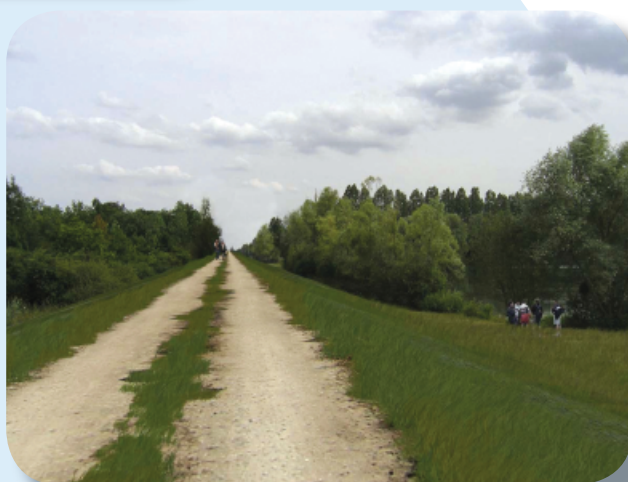
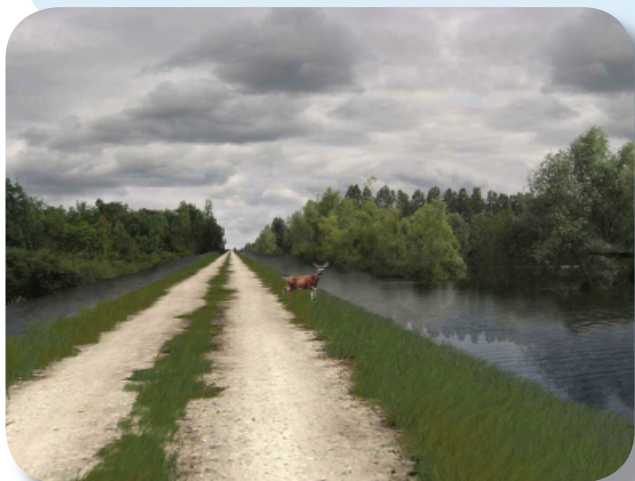
## MISE EN SITUATION 2 : DE VIMPELLES À LA SEINE

Une simple surélévation du chemin élargirait les vues et relierait clairement Vimpeles à la Seine et à ses délaissés. La noue de la Vieille Seine accompagnerait de loin le pied de talus.

**Situation actuelle**

**Situation  
après l'installation  
de la digue**

**L'ouvrage en  
fonctionnement**

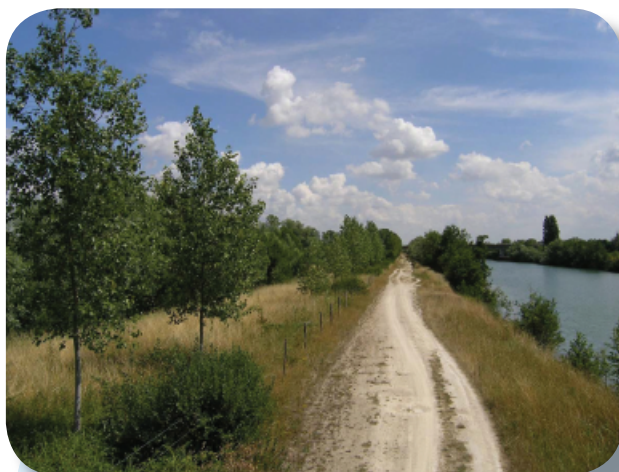
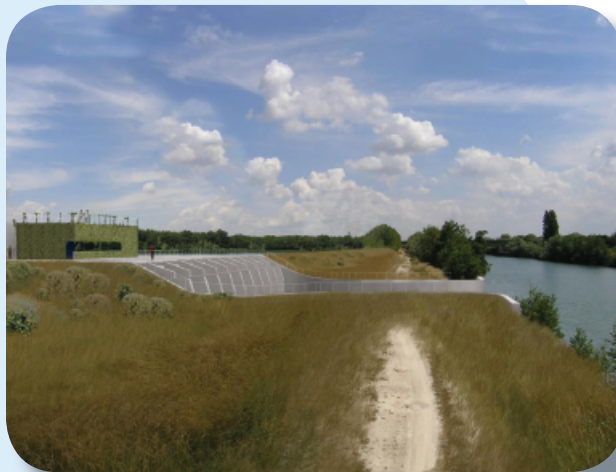
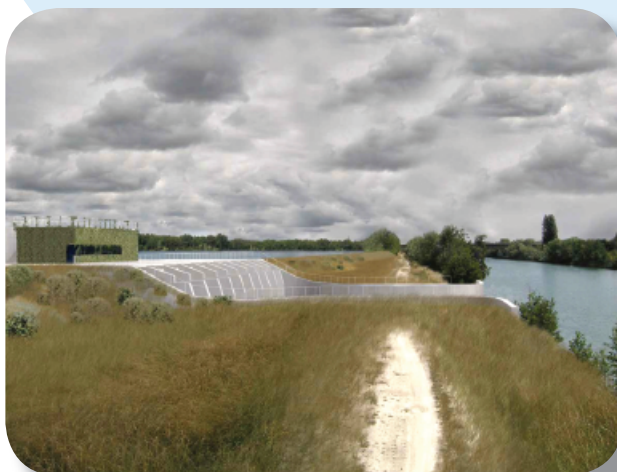
## MISE EN SITUATION 3 : LE SITE DES SEPT POMPES AUX GRANDS ÉTANGS

Le chemin de halage serait conservé. Il franchirait l'ouvrage par des rampes latérales progressives.

Un belvédère au-dessus des pompes serait aménagé. La station de pompage serait un ensemble regroupant la prise d'eau, le pont, les pompes, l'escalier et le belvédère.

**Situation actuelle**

**Situation  
après l'installation  
de la digue**

**L'ouvrage en  
fonctionnement**

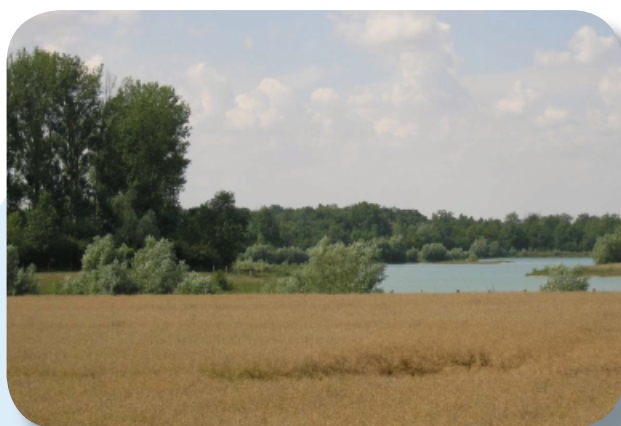
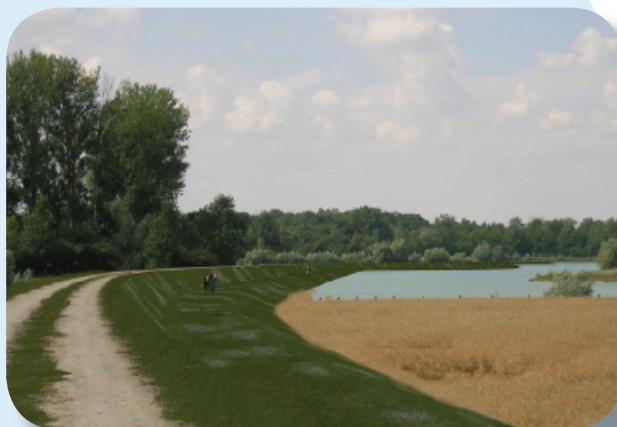
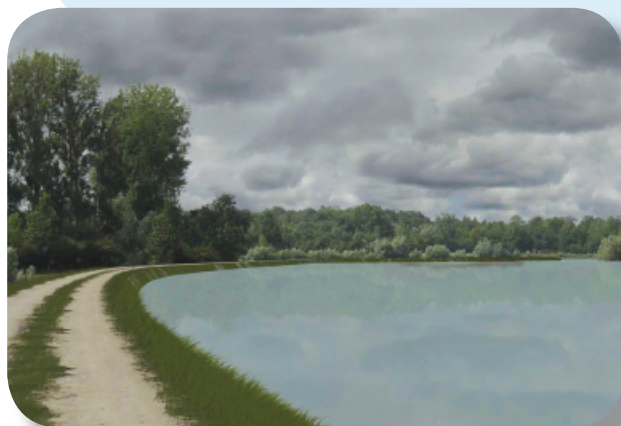
## MISE EN SITUATION 4 : INSERTION ENTRE L'AUXENCE ET UN PLAN D'EAU

L'ouvrage permettrait la mise en valeur du cours d'eau et la restructuration du plan d'eau malgré une hauteur de près de 3 mètres.

Ponctuellement, la proximité d'un plan d'eau et de l'Auxence obligerait à raidir les pentes. Une servitude de marchepied serait cependant conservée côté plan d'eau. Le talus cernerait au plus près l'étang. Il s'implanterait même ponctuellement dans l'eau. La ripisylve de l'Auxence serait totalement préservée.

**Situation actuelle**

**Situation  
après l'installation  
de la digue**

**L'ouvrage en  
fonctionnement**
